三井化学株式会社 大牟田工場 塩素系ガス漏洩事故調査報告書（概要）

TDI プラント（以下「本プラント」と申します。）

脱ガス工程 脱ガス塔 塔頂オフガス配管

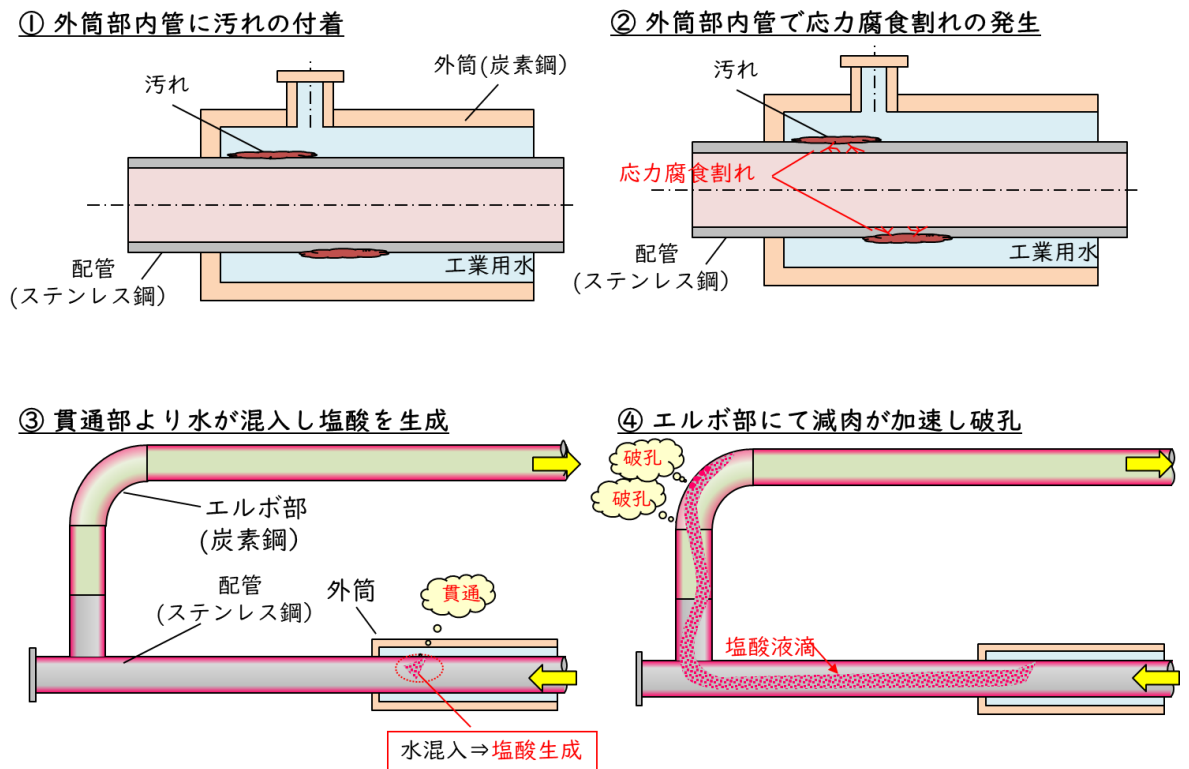
オフガス配管の破孔に至ったメカニズム(推定)

本プラント脱ガス塔 塔頂オフガス配管に破孔が生じたため。

- ・ オフガス配管破孔部の上流にある外筒部（外側を工業用水、内側をプロセスガスが流れる二重管構造の冷却装置）の内側の配管（ステンレス鋼）表面（工業用水と接する側）に汚れが付着、応力腐食割れが発生致しました。
- ・ 当該応力腐食割れ箇所からプロセス側に工業用水が混入し、工業用水と塩素系ガスが反応して塩酸が生成されました。
- ・ 当該塩酸の液滴が塔頂オフガス配管のエルボ部及びその周辺に接することにより、当該配管の減肉が加速し破孔に至りました。

- ・ 復旧に当たり、配管への水混入可能性を排除するために、外筒（前記二重管構造の冷却装置の外側）は設置致しません。

- ・ 従来は、本プラントの３箇所水混入の有無を確認するための検査を定期的を実施して参りました。しかしながら、今回の事故を踏まえて、次回生産開始時から従来の３箇所に加えて、今回水が混入した脱ガス工程においても水混入の有無を確認するための検査を開始致します。
- ・ 水混入を検知した場合は、直ちに本プラントを停止致します。

- ・ 今後は、工業用水を含む冷却水使用箇所等の応力腐食割れリスクも想定し、配管点検を強化致します。
- ・ 更に雨水等による配管の外面腐食も配管破孔の原因となることから、外面腐食に対する点検も強化致します。
