2010年4月23日
三井化学株式会社
下関三井化学株式会社

下関三井化学 三フッ化窒素充填場事故報告

三フッ化窒素（NF3）製造設備 F3/F4系充填場

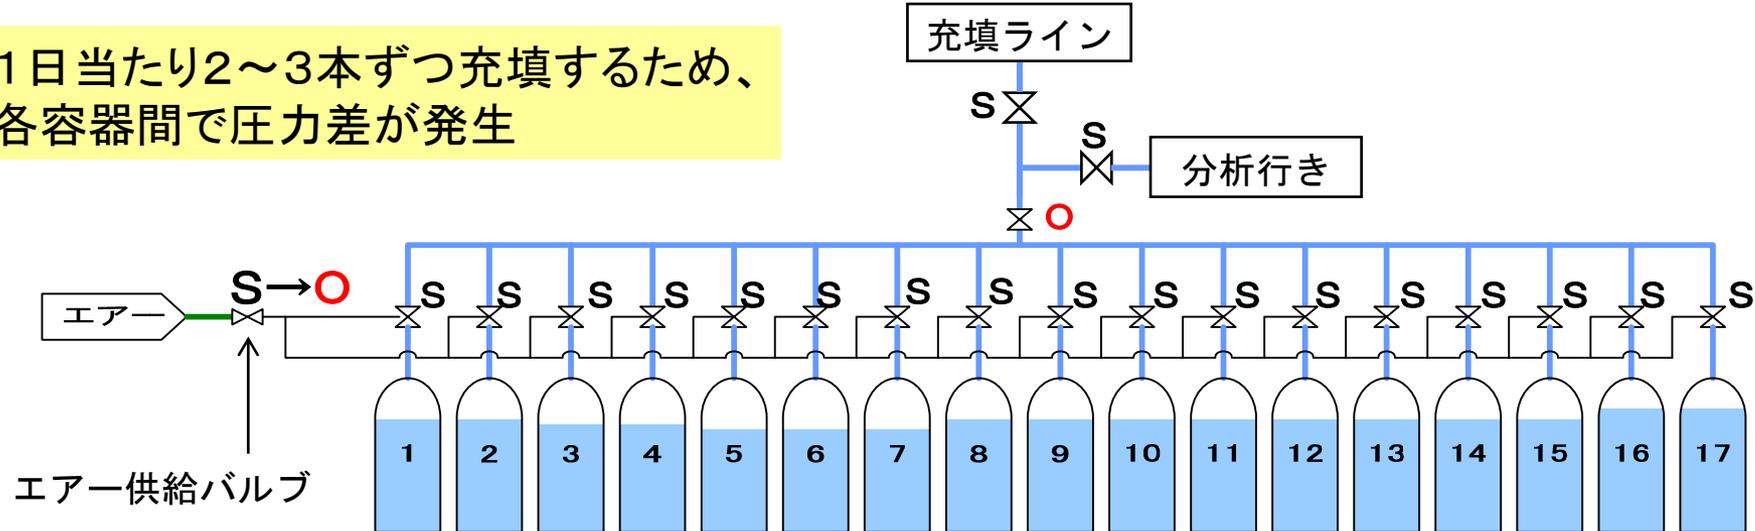
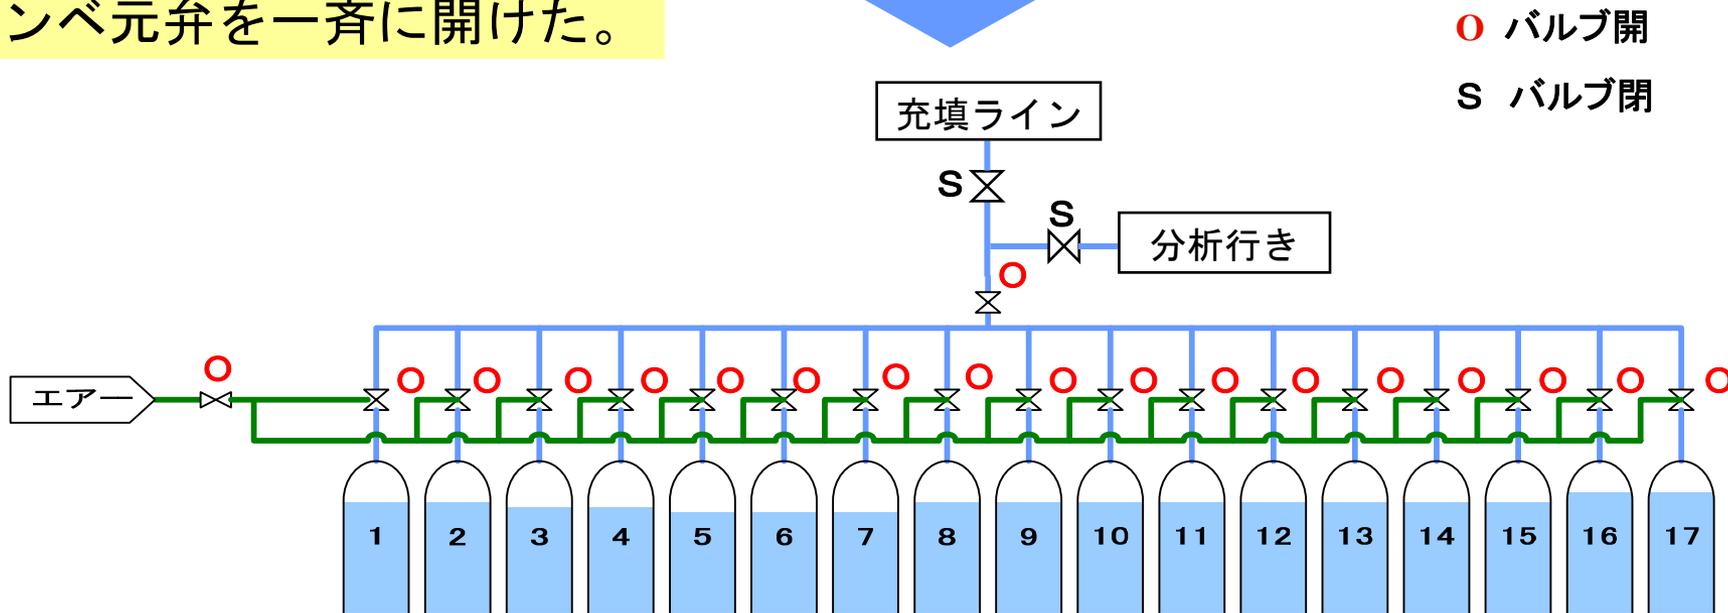
ボンベ元弁一斉開放操作

1日当たり2~3本ずつ充填するため、
各容器間で圧力差が発生

分析を行なうため、
ボンベ元弁を一斉に開けた。

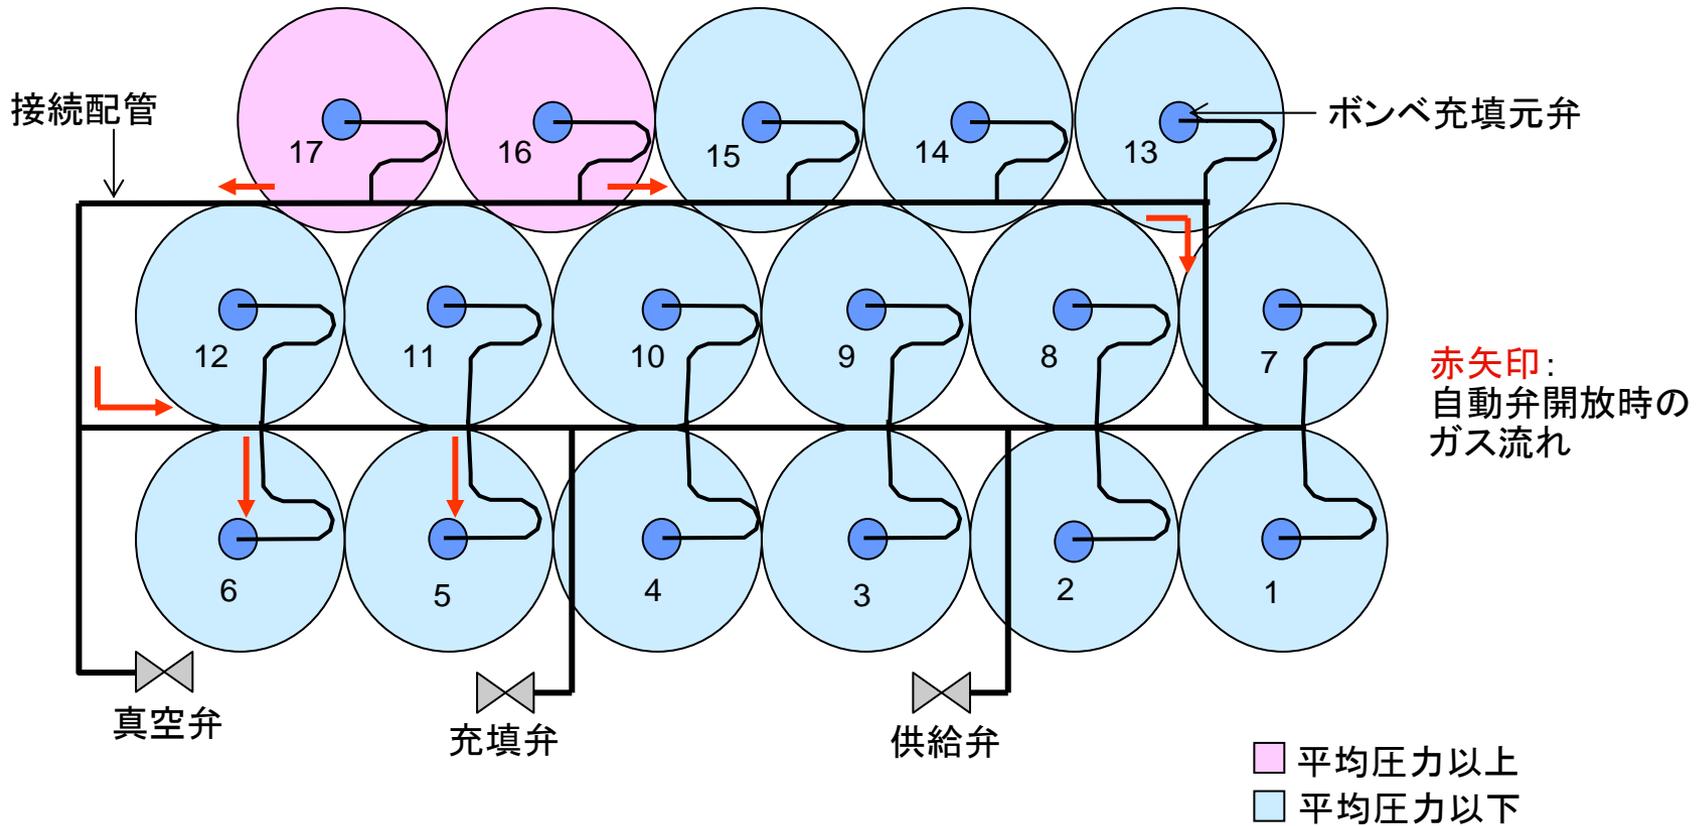
ボンベ元弁一斉開放時のガス流れ推測

1日当たり2~3本ずつ充填するため、各容器間で圧力差が発生

分析を行なうためボンベ充填元弁を一斉に開けた

圧力差を解消するため、高压側容器のNF3が低压側容器へ向かって
接続配管を急速に移動

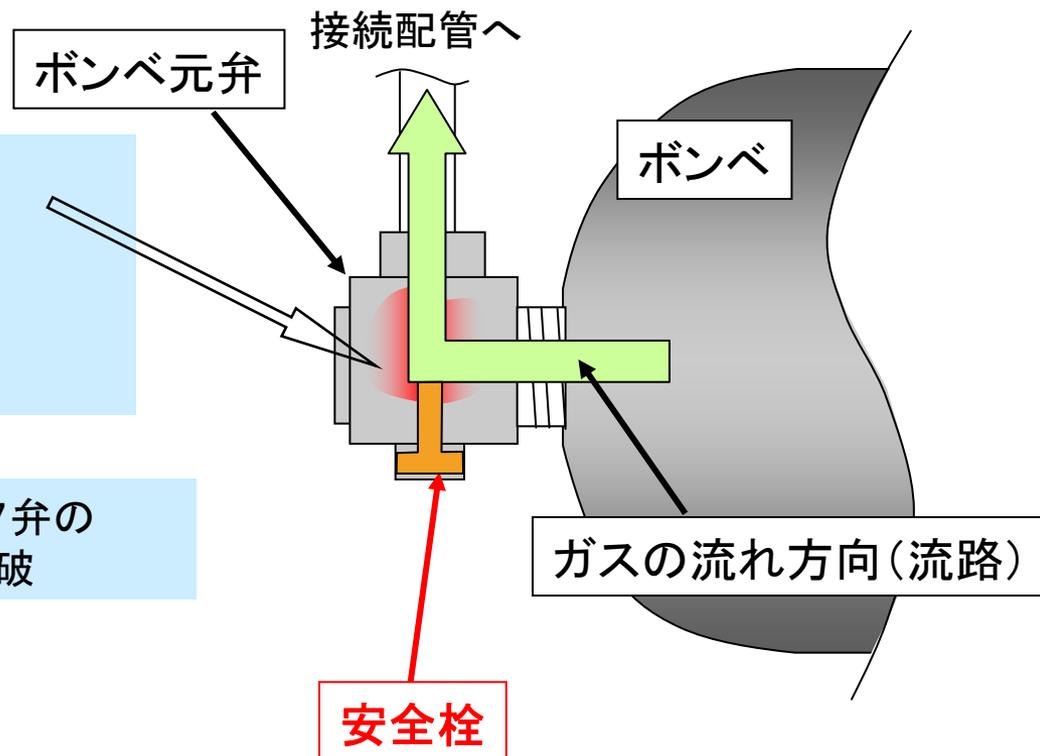
発災メカニズムの推定

17本組チューブトレーラー充填終了後、NF3ガス分析のため全てのボンベ元弁を一斉開放した際に、各ボンベ間の圧力の違いにより高密度・高流速のNF3が元弁を通じて移動し、流動時の摩擦現象（流体摩擦）により元弁の温度が上昇したと想定されます。元弁の温度上昇により元弁の安全栓から高温で溶融した金属と共に元弁で加熱されたNF3ガスが噴出、溶融状態の金属が着火源となり、周囲の塩ビ製カーテン（難燃性）などに着火、火災が発生したものと推定されます。

ポンベ間に充填圧力差がある状態で元弁を一斉開放

#16、#17のポンベ元弁から外部へ高速ガス流れが発生

元弁内流体摩擦による温度上昇

- ・流路表面のステンレスが反応
- ・シート部のフッ素樹脂が燃焼
- ・溶栓部のフッ素樹脂が燃焼

#16、17弁の
安全栓噴破

発 災

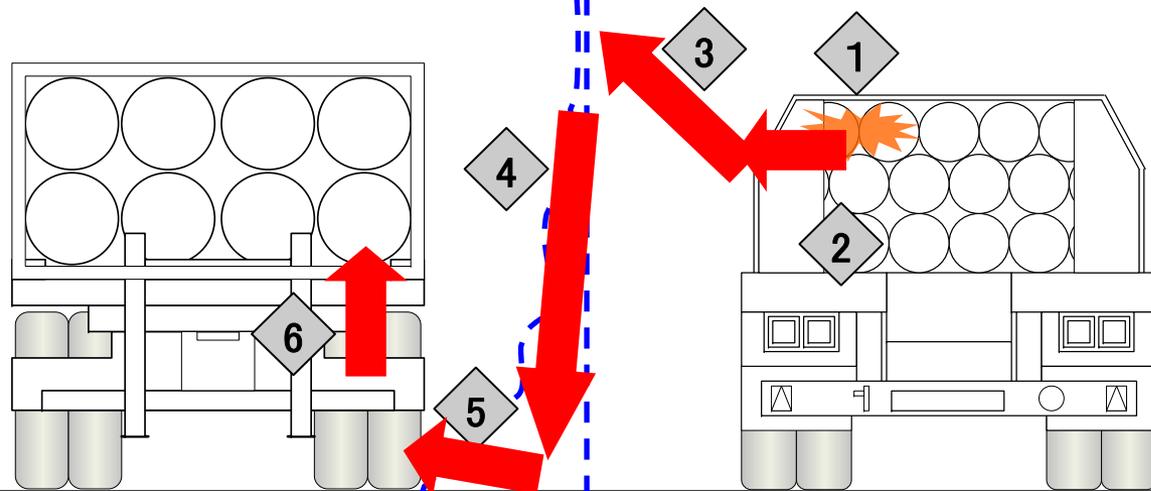
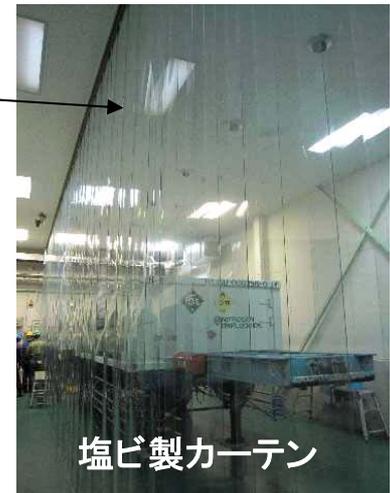
8本組チューブトレーラーへの延焼過程

17本組チューブトレーラーにおいて発生した火災が、同一充填場内に保管されていた8本組チューブトレーラーのタイヤに延焼、タイヤ直上のボンベを加熱したものであると考えられます。これにより、ボンベ内部で温度が上昇したため、NF 3とボンベ材料とが反応し、ボンベ内部圧力が急激に増加するとともに、加熱によりボンベ材料の強度が低下した結果、爆発したものと推定されます。

- 1 #16、17元弁の安全栓から噴出した溶融金属が火種となった。
- 2 そこへNF3が供給され燃焼。
- 3 火種が塩ビ製カーテンへ着火。
- 4 塩ビ製カーテンが燃焼し、燃え落ちる。
- 5 燃え落ちた塩ビ製カーテンが、タイヤに着火。
- 6 タイヤが燃焼し、直上のボンベを加熱し始めた。
