三井化学株式会社

岩国大竹工場における爆発・火災事故について（第13報）

## 岩国大竹工場レゾルシン製造施設爆発・火災事故にかかわる報告書（概要）

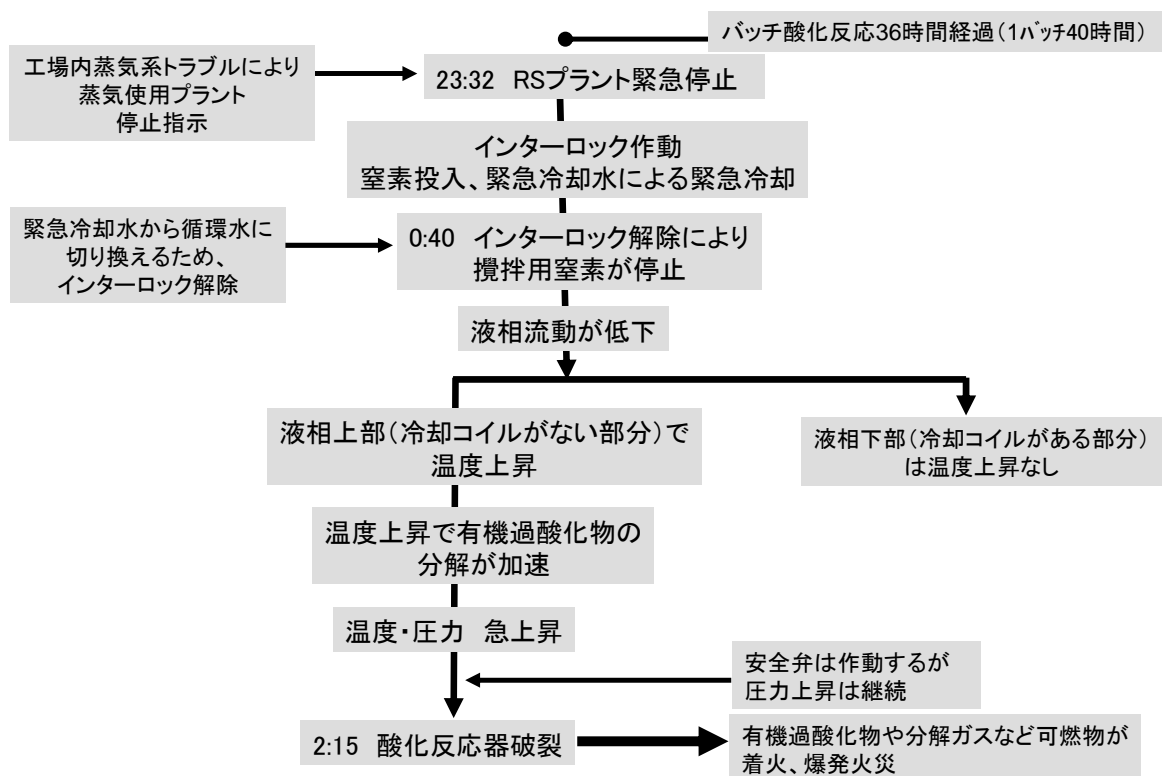
(図-2) 爆発・火災事故の発生過程

- ・インターロック解除と同時に自動で弁が作動し、窒素供給が停止して酸化反応器の攪拌が停止すると共に、冷却水が緊急冷却水から循環水に切り換わった
- ・酸化反応器の冷却コイルのない液相上部は有機過酸化物の分解熱を除去出来ず温度が徐々に上昇を開始（冷却コイルのある液相下部は温度の下降が継続）
- ・液相上部の温度上昇に気付かず、有機過酸化物の分解反応が進み温度がさらに上昇
- ・2:10頃、有機過酸化物の分解反応が加速して温度が急上昇すると共に、分解ガス発生により圧力も急上昇
- ・安全弁が作動したが圧力は上昇を継続
- ・2:15、酸化反応器が破裂し、着火・爆発して火災が発生

- ・有機過酸化物を生成する酸化反応器の緊急停止時のインターロック解除により、酸化反応器へ供給されていた窒素が停止し、液相の攪拌が停止した。その結果、冷却コイルのない液相上部の有機過酸化物の分解熱が除去できず、温度が上昇した。温度上昇により、有機過酸化物の分解反応が加速し、酸化反応器の圧力上昇が起こり、破裂、爆発・火災に至った。
