岩国大竹工場レゾルシン製造施設爆発・火災事故にかかわる報告書（概要）

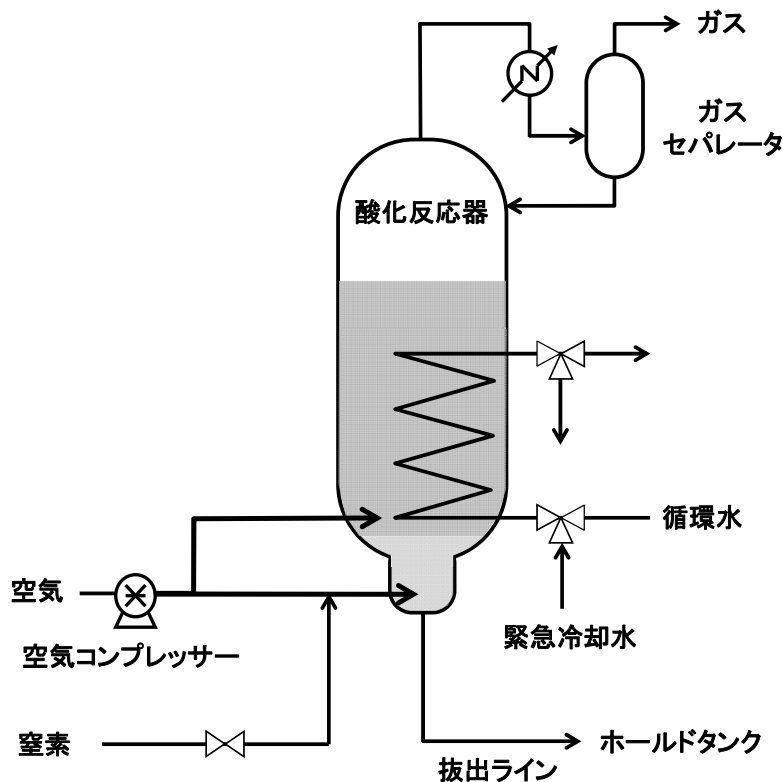
(図-3) RS酸化反応器まわりのフローシート

- ・インターロックを解除すると窒素が停止するシステムであった。

- ・攪拌が停止した時に液相上部が冷却できなかった。
- ・インターロックが作動する温度計が酸化反応器下部のみで、上部にはなかった。

- 1) 顕著な温度低下に必要な冷却能力(冷却コイルの伝熱面積アップ・設置範囲拡大)
- 2) 緊急冷却水を速やかに昇圧できる仕組みと監視強化
- 3) 酸化反応器の攪拌状態の維持

④ 酸化反応器のインターロック作動温度計の複数設置
