三井化学株式会社 岩国大竹工場
レゾルシン製造施設 事故調査委員会 報告書

2013年1月23日

三井化学株式会社 岩国大竹工場
レゾルシン製造施設 事故調査委員会

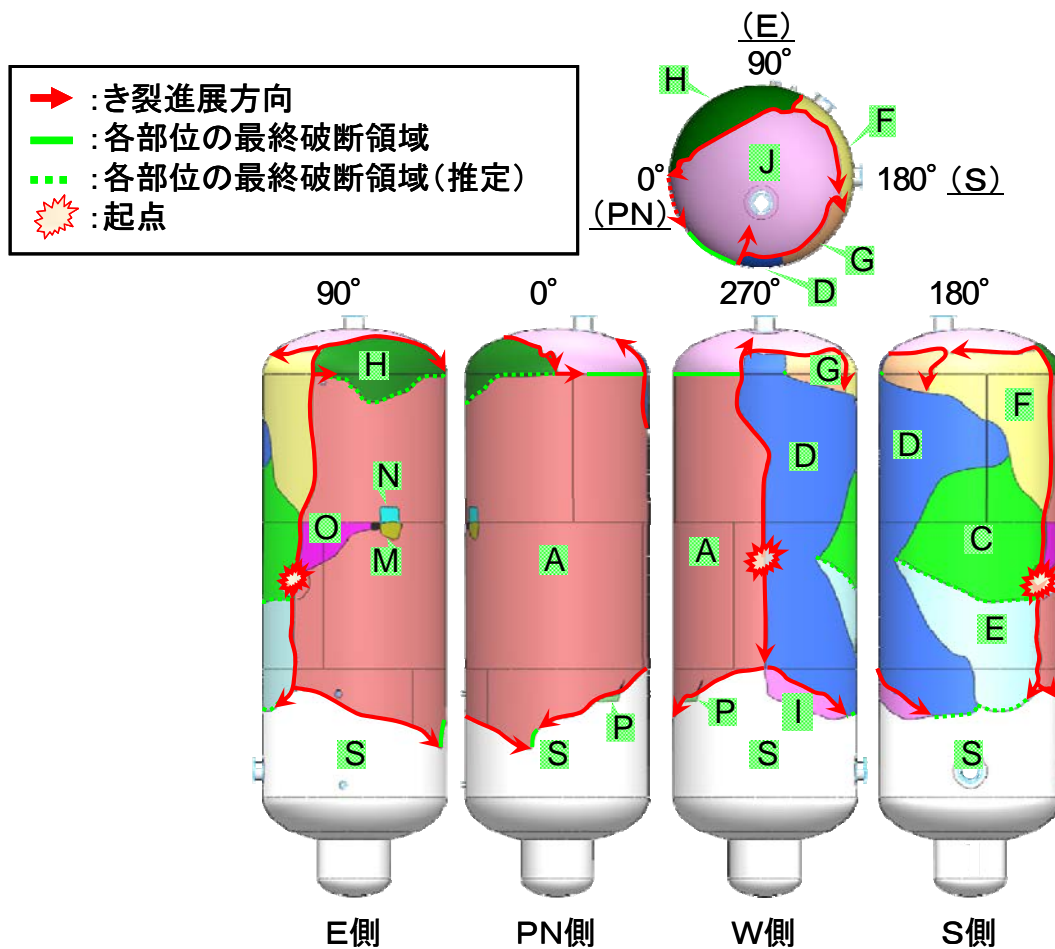
図 2-5 破裂起点とき裂伝播経路

破断面の外観目視観察から、推定した起点及びき裂伝播経路を図2-5に示す。起点は、120°付近の軸方向き裂内に存在する構造不連続部であるマンホールと、270°付近の軸方向き裂内に存在する保温受けリブと推定した。

寸法測定の結果、復元後の反応器の周長、軸長は伸びており、破断面の肉厚もすべて減少していた。

破断面近傍では、内圧上昇に伴う塑性変形による減肉や組織の伸長が見られ、起点部、き裂伝播部及び最終破断面の全ての破面からは、延性破壊の特征的破面であるディンプルが確認された。

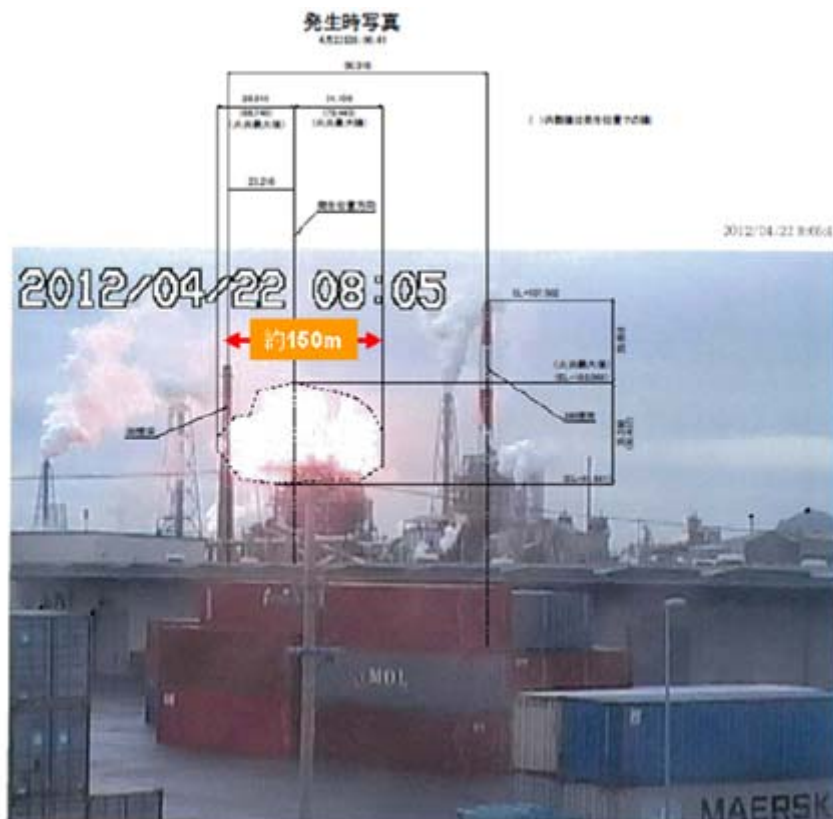
図2-8 2回目の爆発画像

これらのことから、1回目の爆発後、酸化反応器は十分冷却ができておらず、また周辺で小規模な火災が継続していたために加熱されていたと考えられる。この加熱により酸化反応器の底部に残っていた有機過酸化物（HPO）の温度が上昇して自己分解が加速し、大量の可燃性ガスが噴出した。その後、噴出した大量の可燃性ガスと酸化反応器残液（ミスト）が飛散して着火し、図2-8に示すようにファイヤーボールが生成したと考える。

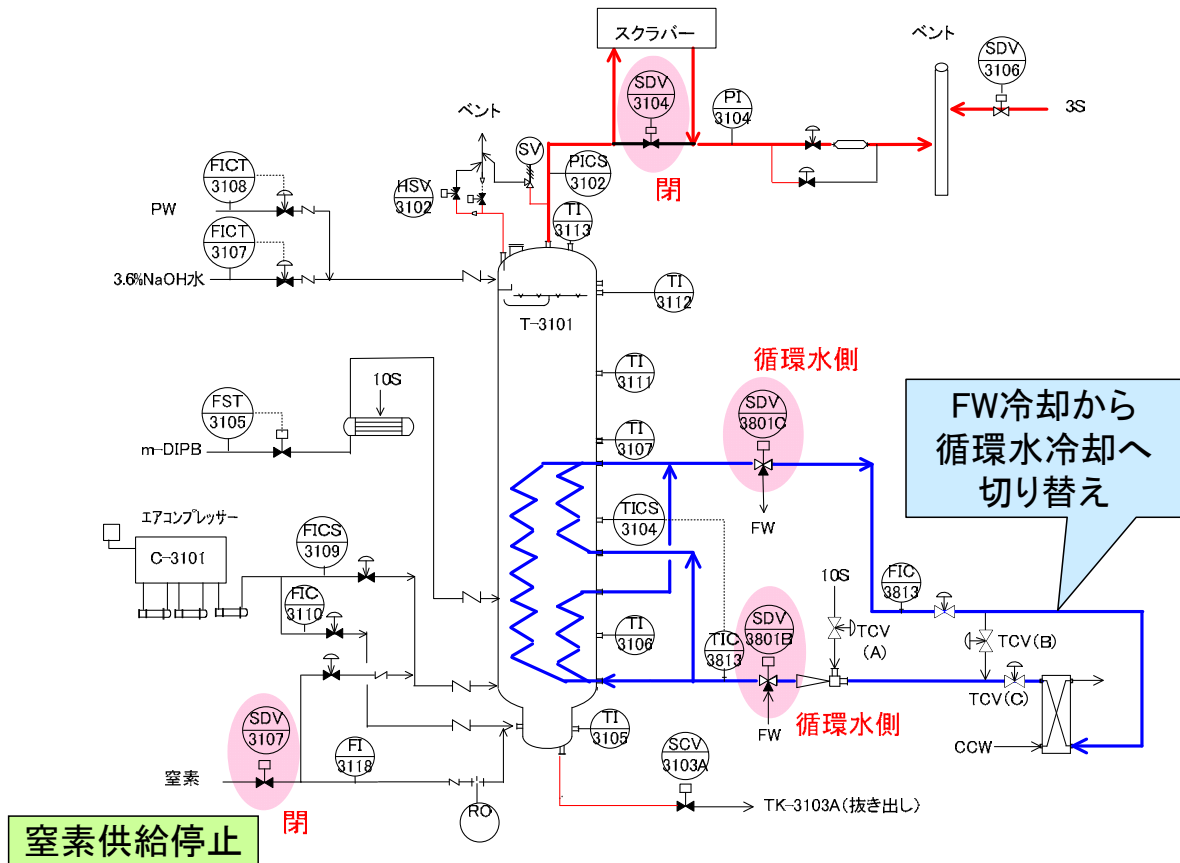
図4-3 インターロック解除時のフロー (4/22 0:40 ~ 2:15)

- ~23:52
- ・インターロック作動後、液相下部温度（TICS-3104、冷却コイル有り）が下がっていないことから現場確認すると、FW現場圧力が0.3~0.4 MPa Gと低かった。FW圧力が低くFW流量が少ないため、温度が下がらないと考え、動力プラントにFWの昇圧を依頼し、動力プラントはFWを昇圧した。
- 23:56
- ・反応器温度が低下し始めた。
（図4-4 各温度トレンド参照）
- 4月22日 0:30頃
- ・FW昇圧後、液相下部温度（TICS-3104、冷却コイル有り）が若干下がり傾向であることを確認したが、冷却速度は遅いと感じ、通常運転バッチの酸化反応終了時の冷却操作経験からFWより循環水が冷えると考え、冷却水を循環水に切り替える判断をした。
- 0:40
- ・冷却水をFWから循環水に切り替えるため、インターロックを解除した。インターロック解除により、冷却水がFWから循環

水に切り替わり、また、窒素が停止して酸化反応器の攪拌が停止した。

(このとき、窒素が停止したことに気付かなかった。)

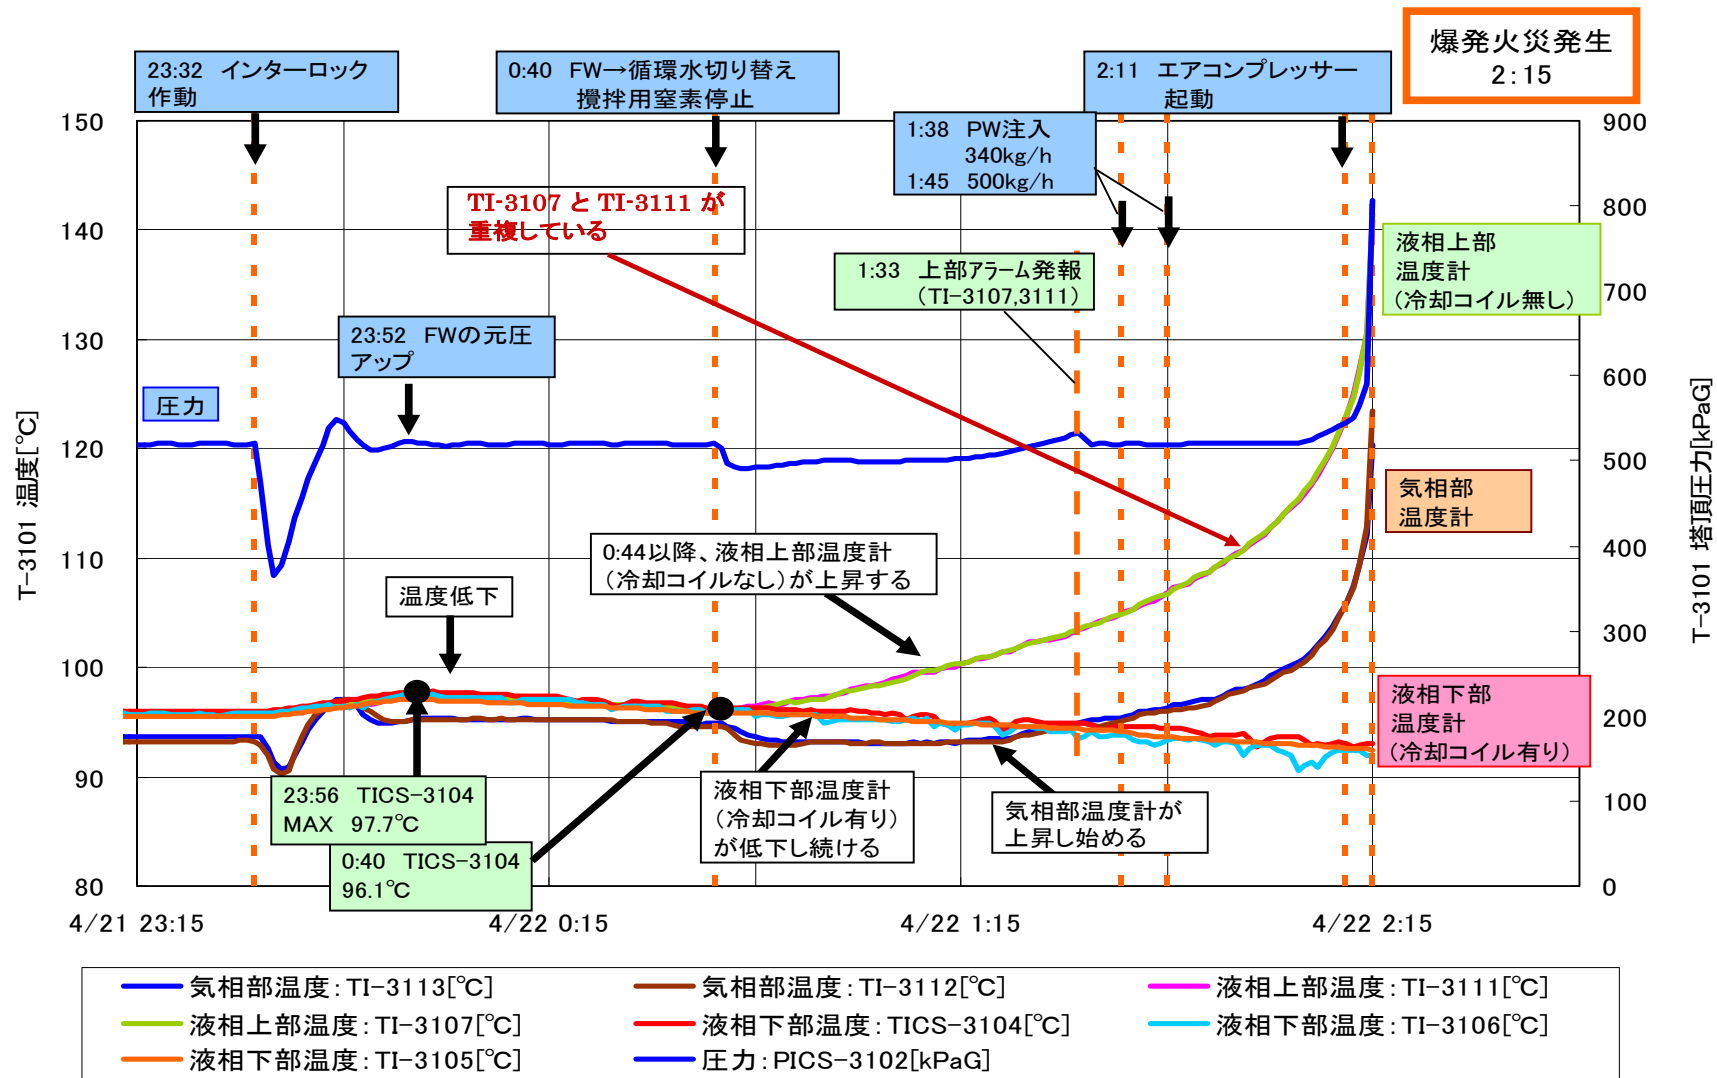
図4-4 爆発火災までの運転状況と温度・圧カトレンド

- 0:44~
 - ・ FWから循環水に切り替え後も、液相下部温度 (TICS-3104、冷却コイル有り) は低下し続けた。一方、窒素が停止し攪拌が停止したことで、ESD後液相下部と同じ温度だった液相上部温度 (TI-3107 及び TI-3111、冷却コイル無し) は上昇し始めた。(図4-4 各温度トレンド参照)
- 1:33~1:38
 - ・ 液相上部温度 (TI-3107 及び TI-3111、冷却コイル無し) が 104℃となりHIアラームが発報したが、温度上昇しているのは気相部で温度は96~97℃だと思い込み、通常運転範囲内だと考えた。そのため、水を入れれば温度は下がると思い、反応器上部からPW注入を開始した。
- 1:45
 - ・ PWを注入したが、温度低下が見られなかった。このときに窒素停止による攪拌停止に気付いて運転状態を確認した。酸素濃

- 度は0%で窒素置換ができており、圧力は0.52 MP a Gのコントロール状態で正常だと考えた。
- ～1:59 ・上記の運転状態確認後、エアによる攪拌を再開する目的で、通常運転と同様にエアコンプレッサーを起動することを判断した。
 - 2:01 ・気相温度(TI-3112)が99.5℃となりHIアラームが発報した。
 - 1:59～2:11 ・エアコンプレッサーの起動準備中も液相上部温度(TI-3107、冷却コイル無し)は上昇し続け、また、圧力も上昇し始めた。
(図4-4 圧カトレンド参照)
 - 2:11～2:14 ・エアコンプレッサーを起動し、圧力を確認したところ、圧力が0.56 MP a Gまで上昇していることに気付き、圧力調節弁(PCV-3102)を手動で全開にしたが、脱圧が追いつかず圧力はさらに急上昇した。
 - 2:15 ・圧力が設計圧の0.8 MP a G以上となり、酸化反応器が破裂し、火災が発生した。

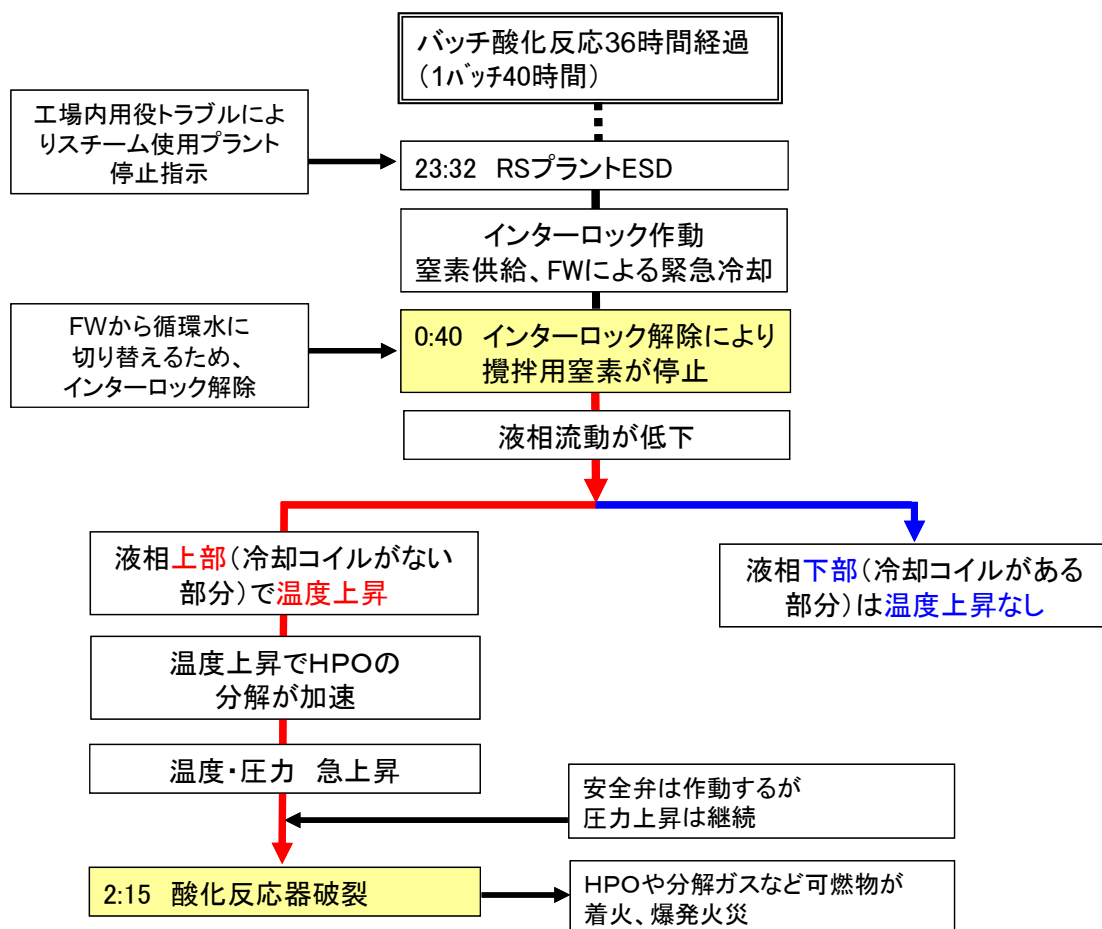
図4-5 爆発火災発生過程フロー

HPOを生成する酸化反応器のESD時の**インターロック解除**により、酸化反応器へ供給されていた窒素が停止し、液相の攪拌が停止した。

その結果、冷却コイルのない液相上部のHPOの分解熱が除熱できず、温度が上昇した。

温度上昇により、HPOの分解反応が加速し、酸化反応器の圧力上昇が起こり、破裂に至った。

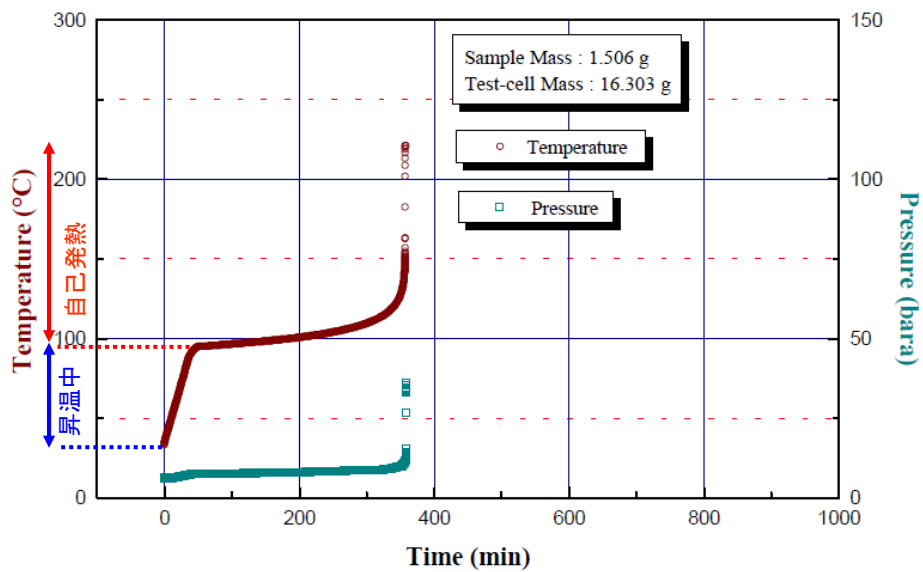
図4-6 小試合成液油層（前処理後）のARC測定結果（実測値）

ARC測定の結果、図4-6に示すとおり、断熱条件下において温度が上昇すると自己発熱が顕著になり、急激に温度が上昇し、同時に圧力も急激に上昇することが認められた。

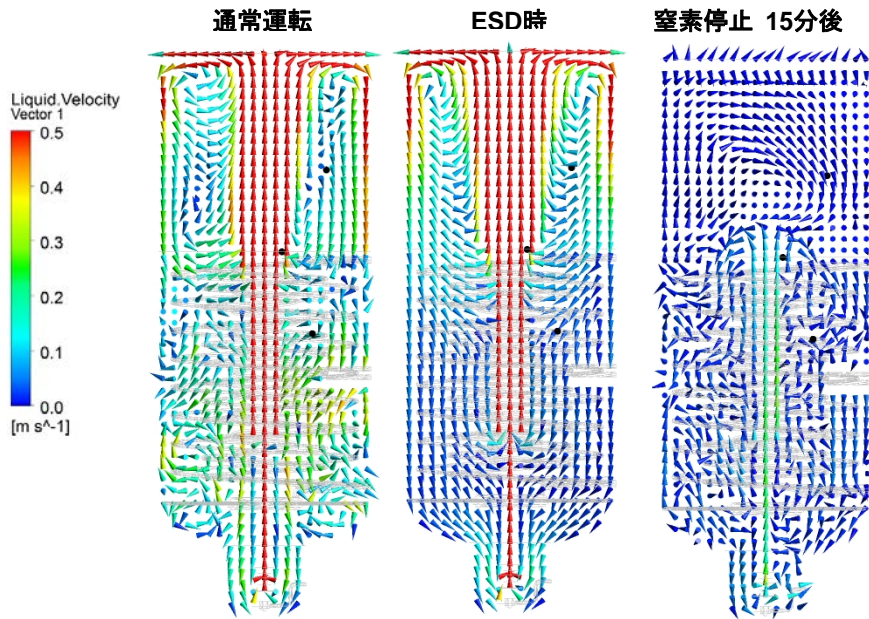
図4-9 液速度ベクトルの変化

攪拌用窒素停止後の流動状態を解析したところ、時間の経過とともに反応器内全域の液流動が低下し、窒素停止から15分以降はドラフトチューブ内で上昇流、コイル近傍でもわずかな流動が見られるものの、冷

却コイルのない液相上部の液はほぼ静止しており液相下部との液交換もないことが示された（図4-9参照）。

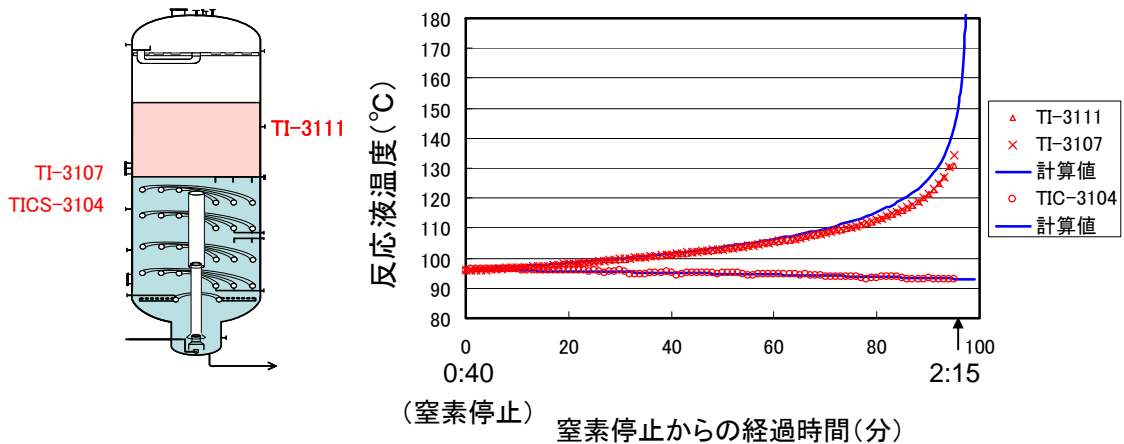
図4-10 窒素停止後の酸化反応器温度変化と計算結果の比較

さらに窒素停止後の液相上部と下部の温度変化を検証した。液初期温度は96℃とし、流動状態より液相上部と下部間の液交換がないと仮定し、HPO分解発熱や冷却コイル除熱等による熱収支に基づいて各部の温度変化を計算した。その結果、酸化反応器の温度の計算値は、事故当日の実測温度と同様な傾向となった（図4-10参照）。これより、液相下部は冷却されて温度が徐々に低下し、液相上部はHPOの分解反応により時間の経過とともに温度が上昇したと考える。

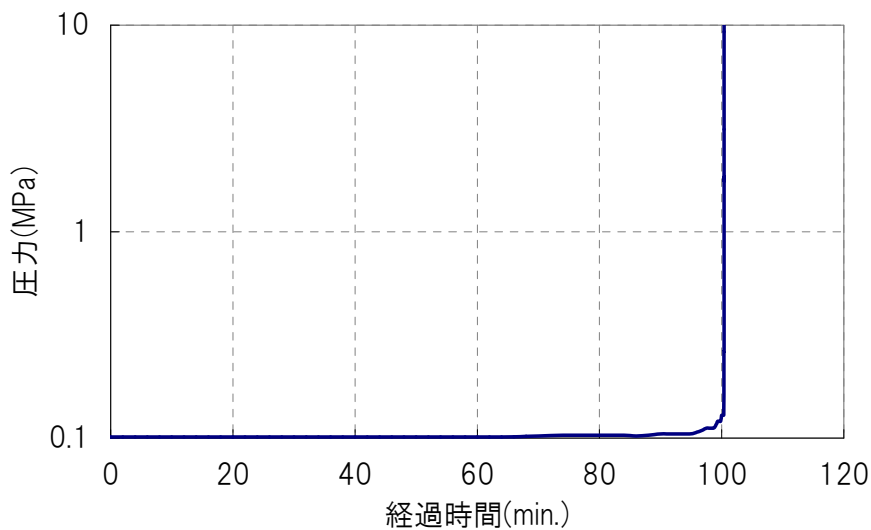
図4-13 圧力の経時変化推算

この2つの式を連立して解くことにより、攪拌用窒素停止後から破裂までの温度、ガス発生速度、圧力の経時変化について推算し、図4-13に示すとおり、最終的に圧力が10MPaを超える結果となった。

一方、酸化反応器破裂時の内部圧力は、FEMを用いた弾塑性解析及びマンホールボルトの破断応力から8MPa以上であったと推定しており、上記計算結果とあわせて、ガス発生による圧力上昇で反応器の破裂に至ったと考える。
