岩国大竹工場爆発火災事故に係る事故調査委員会報告書について

三井化学株式会社 岩国大竹工場  
レゾルシン製造施設 事故調査委員会 報告書

2013年1月23日

三井化学株式会社 岩国大竹工場  
レゾルシン製造施設 事故調査委員会

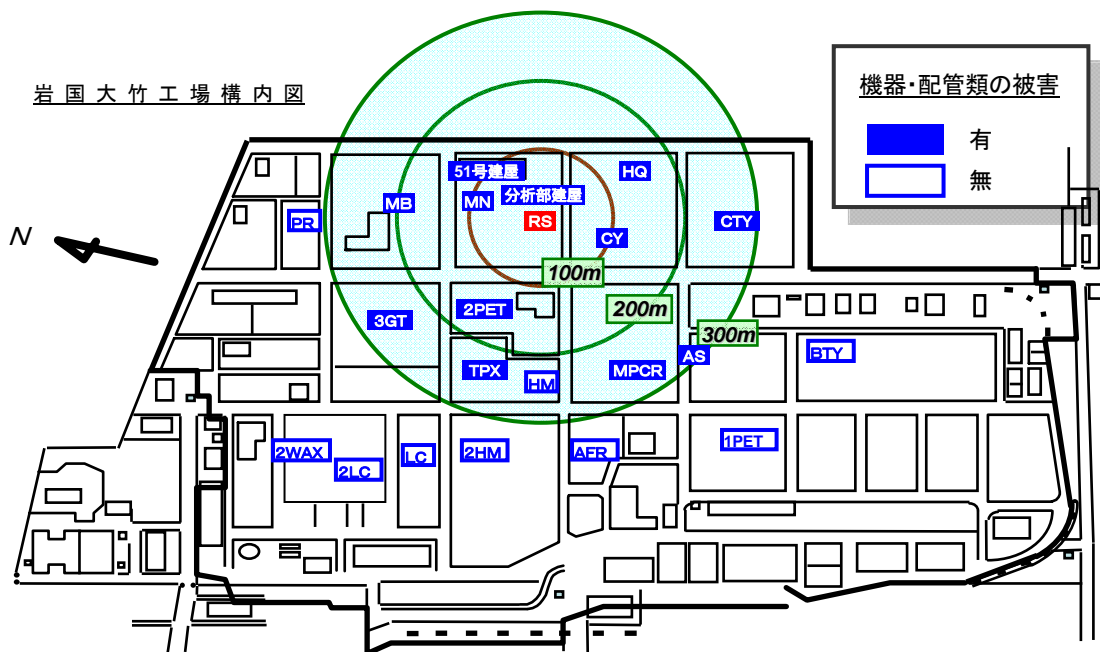
図2-2 工場構内の被害状況

機器・配管類に被害が見られているのは、RSプラントを中心とする半径300mの範囲であった。（図2-2参照）

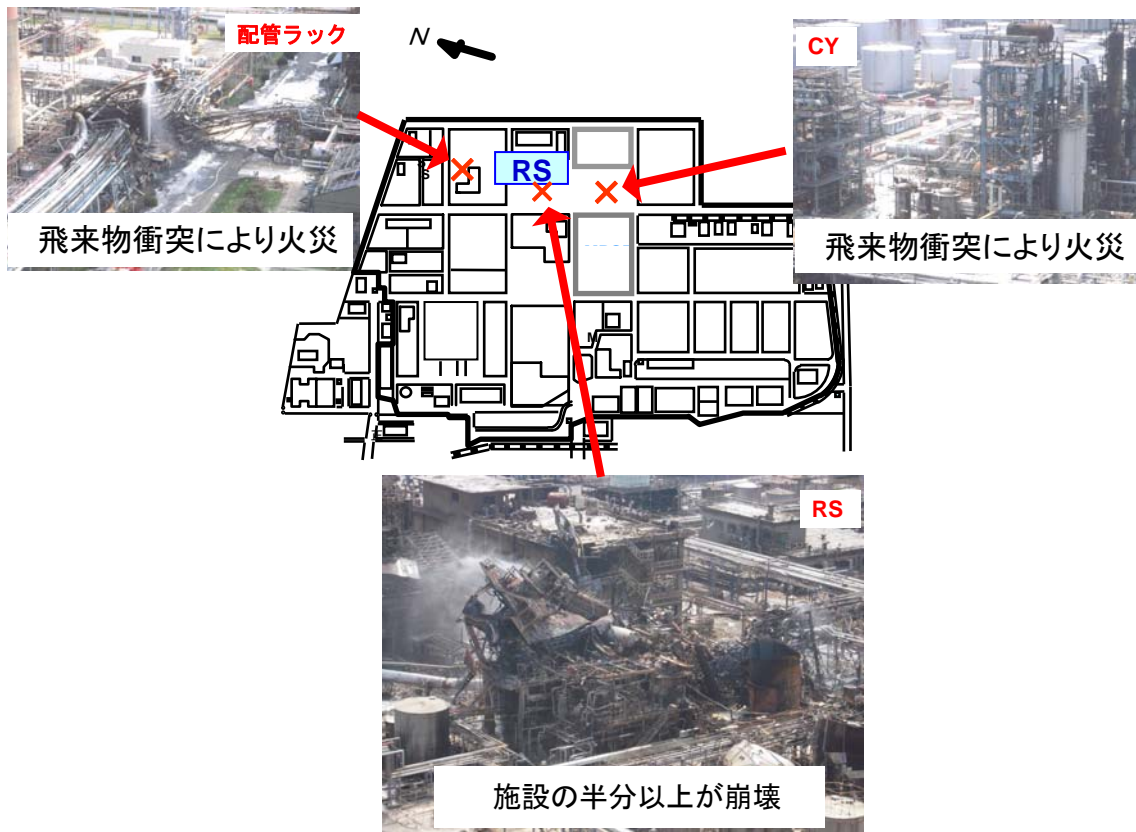
図2-3 RSプラント周辺の被害状況

火災発生場所の拡大写真を図2-3に示す。RSプラントは施設の半分以上が崩壊していた。CYプラント及び動力プラント配管ラックは、火災発生場所にRS酸化反応器の大型破損片が確認され、その飛来、衝突による損傷が見られた。

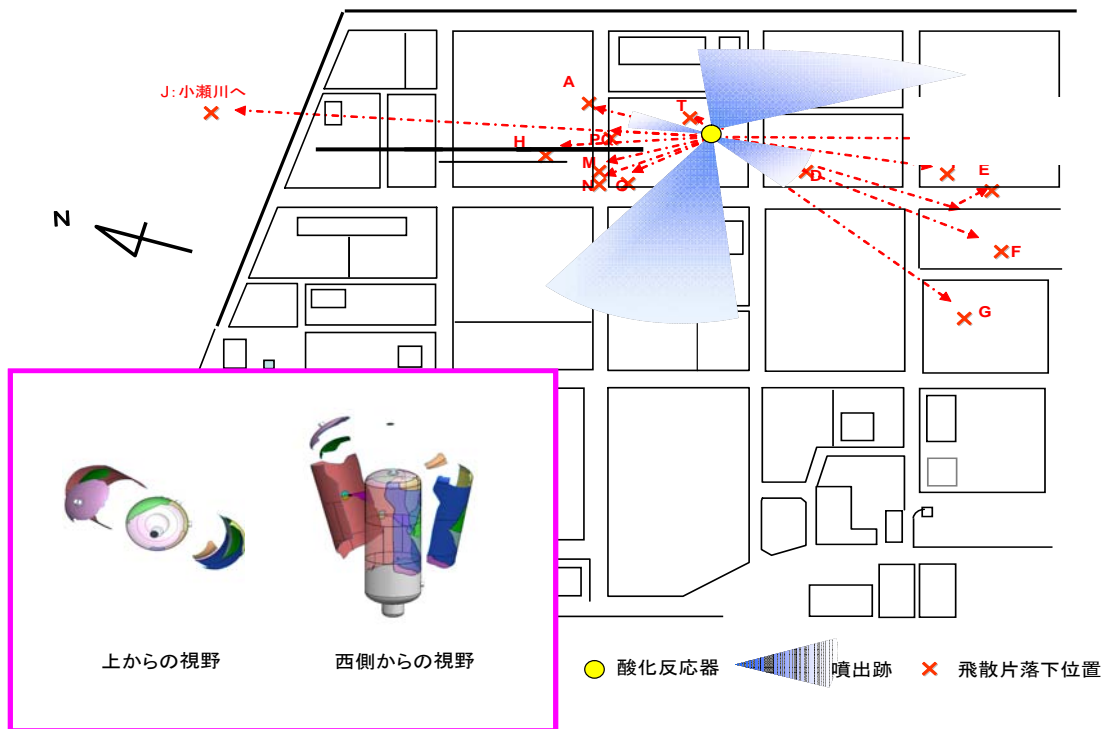
図 2 - 4 酸化反応器の飛散状況

酸化反応器はスカートと本体下部を残し、本体上部が各所に飛散していた(図2-4)。飛散した破片は、酸化反応器設置位置を中心に北側(広島側)と南側(岩国側)に分布していた。また、内容物は、東西方向に飛散していた。

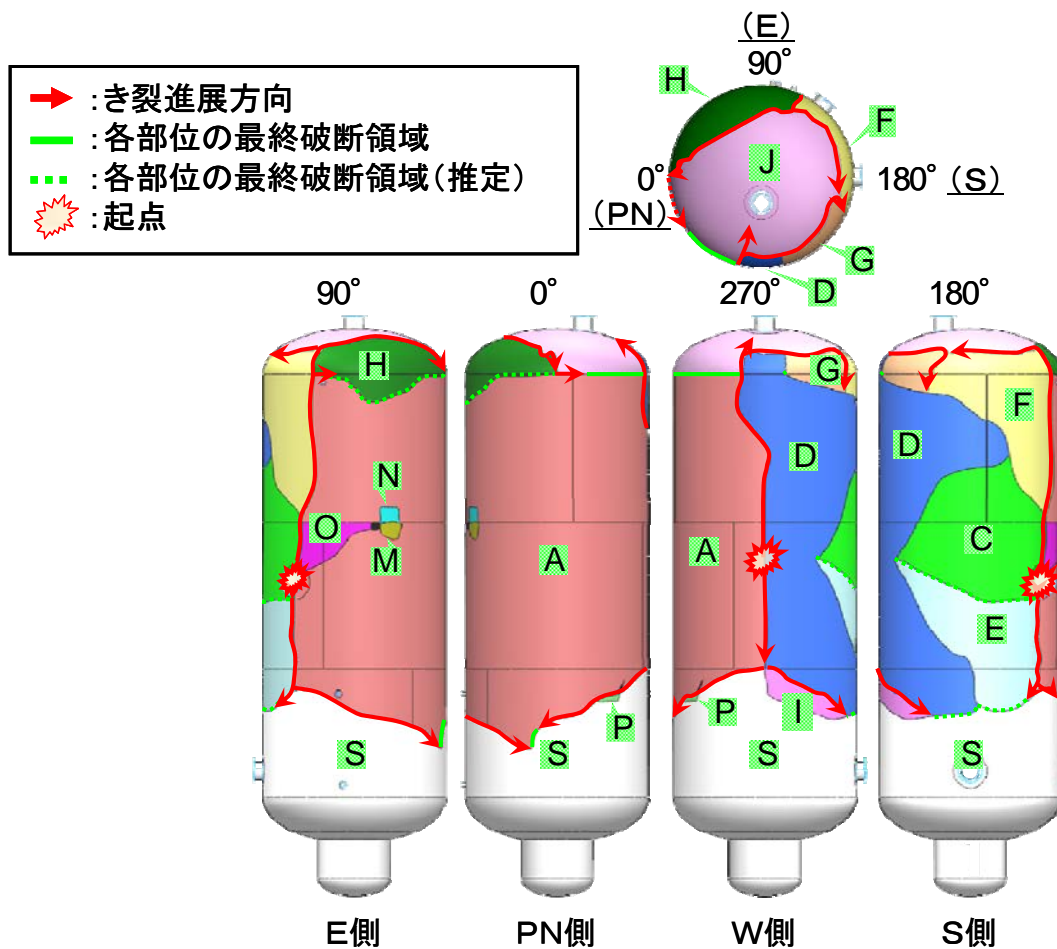
図 2-5 破裂起点とき裂伝播経路

破断面の外観目視観察から、推定した起点及びき裂伝播経路を図2-5に示す。起点は、120°付近の軸方向き裂内に存在する構造不連続部であるマンホールと、270°付近の軸方向き裂内に存在する保温受けリブと推定した。

寸法測定の結果、復元後の反応器の周長、軸長は伸びており、破断面の肉厚もすべて減少していた。

破断面近傍では、内圧上昇に伴う塑性変形による減肉や組織の伸長が見られ、起点部、き裂伝播部及び最終破断面の全ての破面からは、延性破壊の特征的破面であるディンプルが確認された。

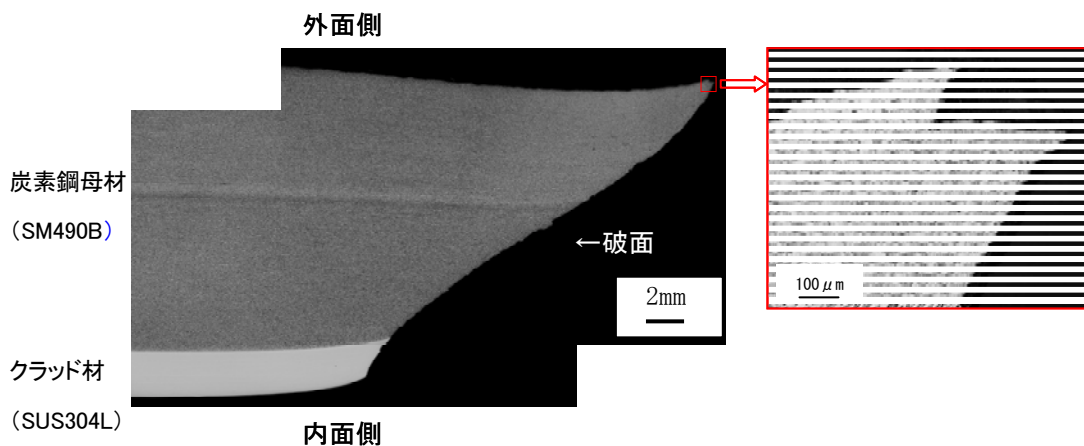
図 2 - 6 破断部の組織観察

120°側の起点と考えるマンホール近傍本体（飛散片C）の破断面断面組織を図2-6に、同部位で観察されたディンプル破面を図2-7に示す。

また、組織観察、化学成分分析及び機械的強度を確認した結果、JIS規格及びミルシートを満足しており、材質に異常は認められなかった。

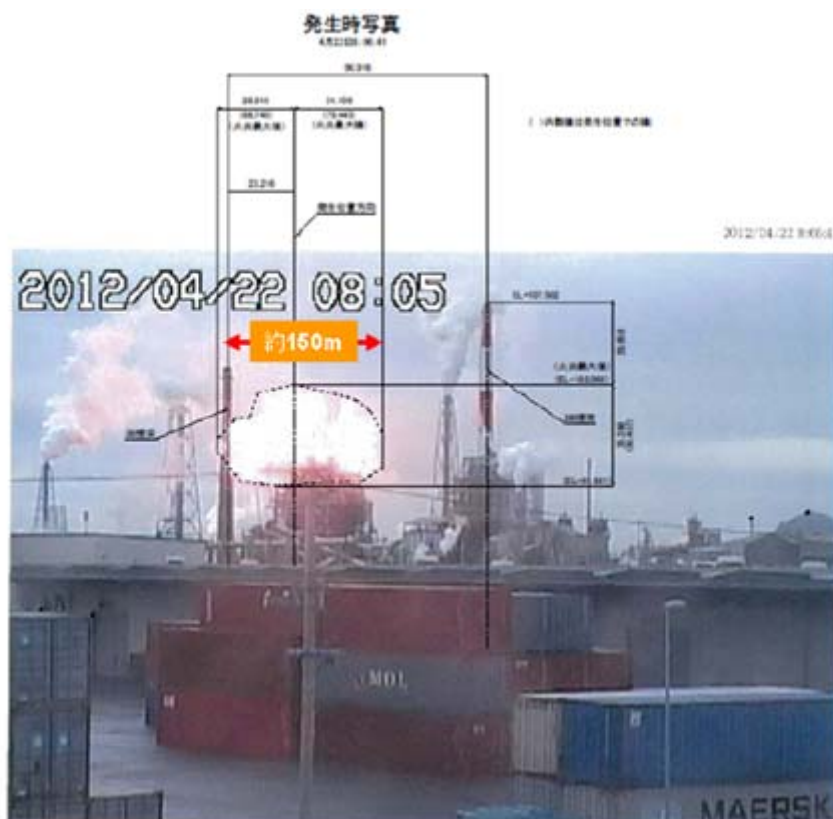
図2-8 2回目の爆発画像

これらのことから、1回目の爆発後、酸化反応器は十分冷却ができておらず、また周辺で小規模な火災が継続していたために加熱されていたと考えられる。この加熱により酸化反応器の底部に残っていた有機過酸化物（HPO）の温度が上昇して自己分解が加速し、大量の可燃性ガスが噴出した。その後、噴出した大量の可燃性ガスと酸化反応器残液（ミスト）が飛散して着火し、図2-8に示すようにファイヤーボールが生成したと考える。

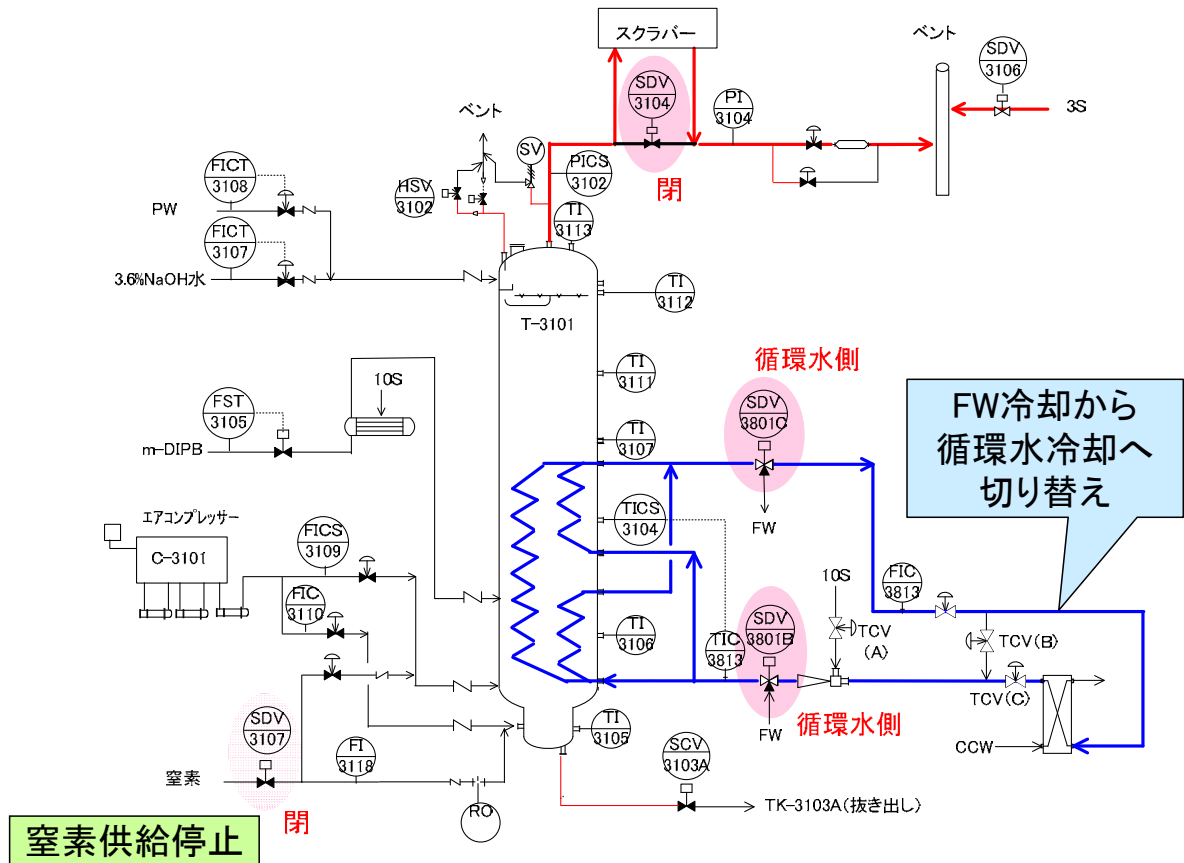
図4-3 インターロック解除時のフロー (4/22 0:40 ~ 2:15)

- ~23:52
- ・インターロック作動後、液相下部温度（TICS-3104、冷却コイル有り）が下がっていないことから現場確認すると、FW現場圧力が0.3~0.4 MPa Gと低かった。FW圧力が低くFW流量が少ないため、温度が下がらないと考え、動力プラントにFWの昇圧を依頼し、動力プラントはFWを昇圧した。
- 23:56
- ・反応器温度が低下し始めた。  
（図4-4 各温度トレンド参照）
- 4月22日 0:30頃
- ・FW昇圧後、液相下部温度（TICS-3104、冷却コイル有り）が若干下がり傾向であることを確認したが、冷却速度は遅いと感じ、通常運転バッチの酸化反応終了時の冷却操作経験からFWより循環水が冷えると考え、冷却水を循環水に切り替える判断をした。
- 0:40
- ・冷却水をFWから循環水に切り替えるため、インターロックを解除した。インターロック解除により、冷却水がFWから循環

水に切り替わり、また、窒素が停止して酸化反応器の攪拌が停止した。

(このとき、窒素が停止したことに気付かなかった。)

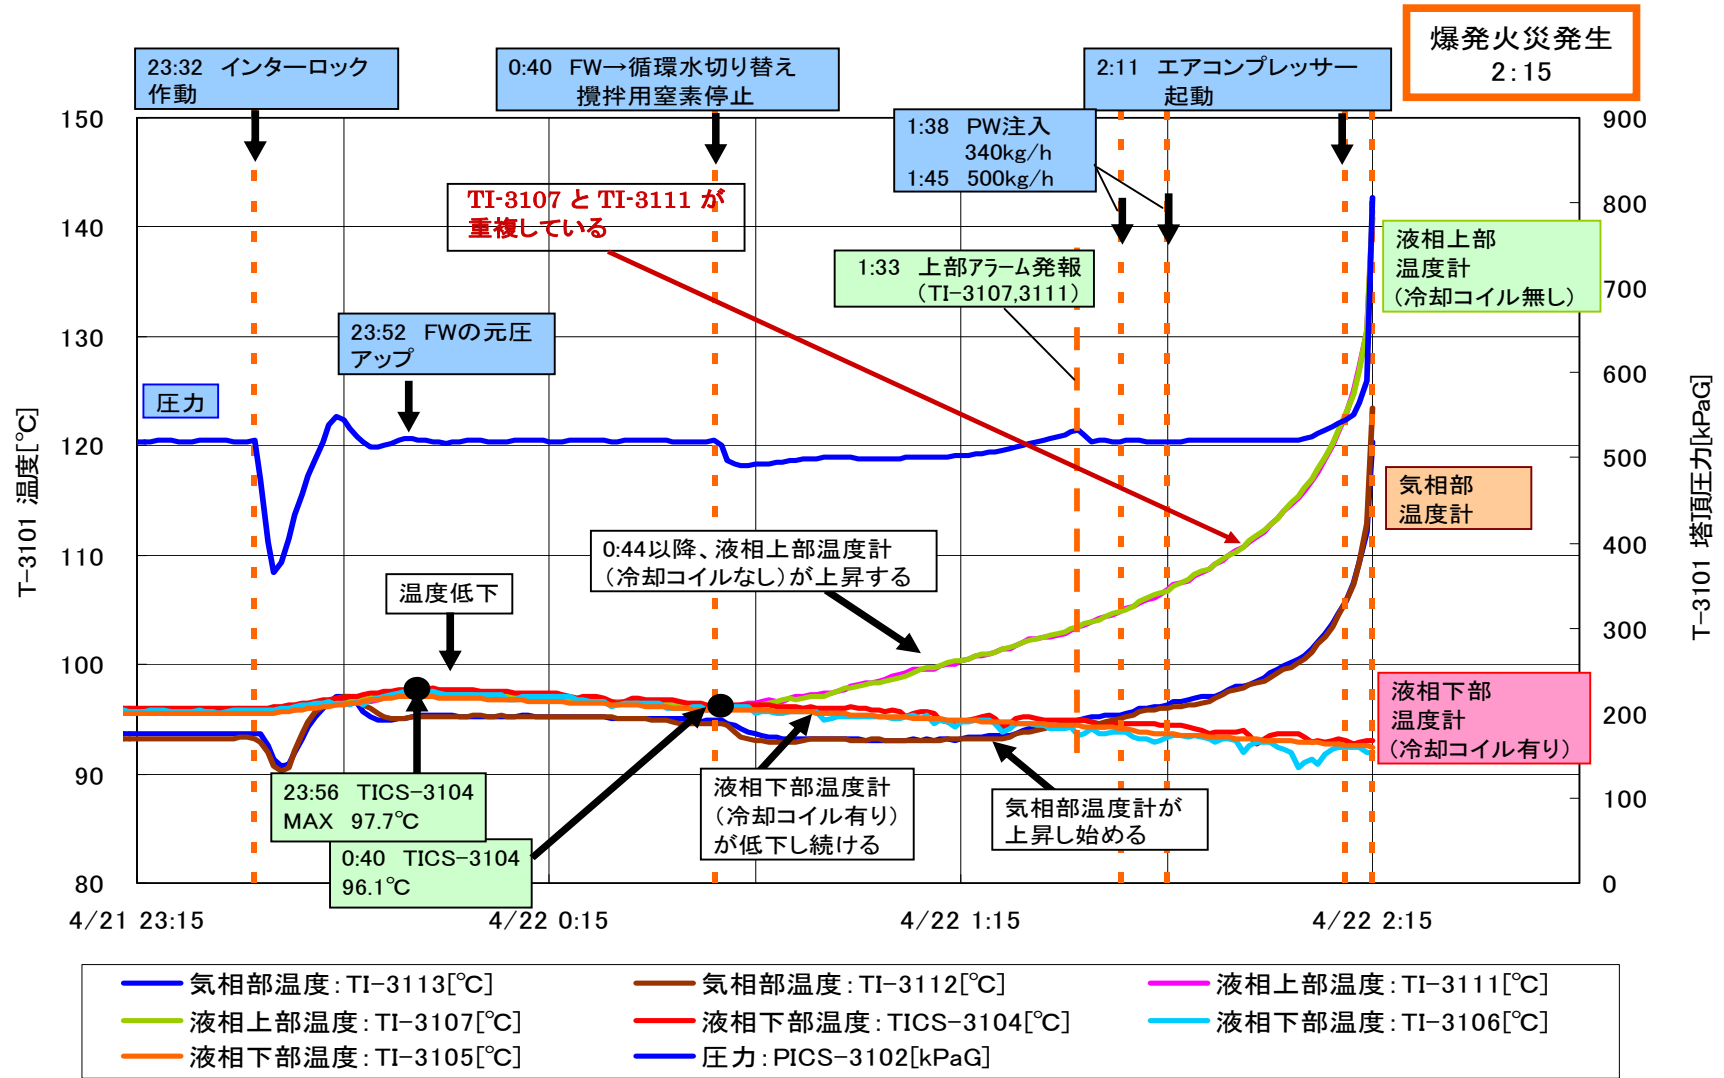
図4-4 爆発火災までの運転状況と温度・圧カトレンド

- 0:44~
  - ・ FWから循環水に切り替え後も、液相下部温度 (TICS-3104、冷却コイル有り) は低下し続けた。一方、窒素が停止し攪拌が停止したことで、ESD後液相下部と同じ温度だった液相上部温度 (TI-3107 及び TI-3111、冷却コイル無し) は上昇し始めた。(図4-4 各温度トレンド参照)
- 1:33~1:38
  - ・ 液相上部温度 (TI-3107 及び TI-3111、冷却コイル無し) が 104℃となりHIアラームが発報したが、温度上昇しているのは気相部で温度は96~97℃だと思い込み、通常運転範囲内だと考えた。そのため、水を入れれば温度は下がると思い、反応器上部からPW注入を開始した。
- 1:45
  - ・ PWを注入したが、温度低下が見られなかった。このときに窒素停止による攪拌停止に気付いて運転状態を確認した。酸素濃

- 度は0%で窒素置換ができており、圧力は0.52MPaGのコントロール状態で正常だと考えた。
- ~1:59
- ・上記の運転状態確認後、エアによる攪拌を再開する目的で、通常運転と同様にエアコンプレッサーを起動することを判断した。
- 2:01
- ・気相温度(TI-3112)が99.5℃となりHIアラームが発報した。
- 1:59~2:11
- ・エアコンプレッサーの起動準備中も液相上部温度(TI-3107、冷却コイル無し)は上昇し続け、また、圧力も上昇し始めた。  
(図4-4 圧カトレンド参照)
- 2:11~2:14
- ・エアコンプレッサーを起動し、圧力を確認したところ、圧力が0.56MPaGまで上昇していることに気付き、圧力調節弁(PCV-3102)を手動で全開にしたが、脱圧が追いつかず圧力はさらに急上昇した。
- 2:15
- ・圧力が設計圧の0.8MPaG以上となり、酸化反応器が破裂し、火災が発生した。

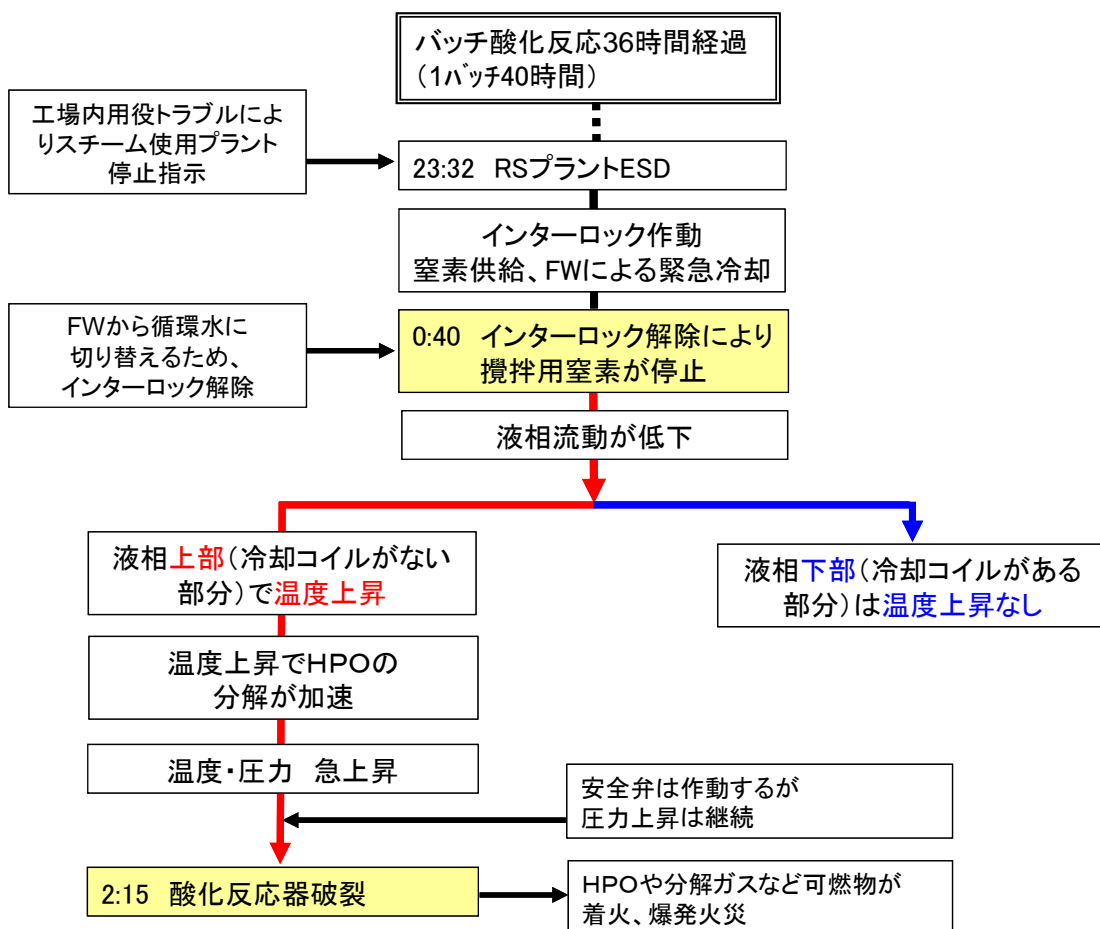
図4-5 爆発火災発生過程フロー

事故の発生過程のポイントを時系列的に図4-5に示す。

HPOを生成する酸化反応器のESD時の**インターロック解除**により、酸化反応器へ供給されていた窒素が停止し、液相の攪拌が停止した。

その結果、冷却コイルのない液相上部のHPOの分解熱が除熱できず、温度が上昇した。

温度上昇により、HPOの分解反応が加速し、酸化反応器の圧力上昇が起こり、破裂に至った。

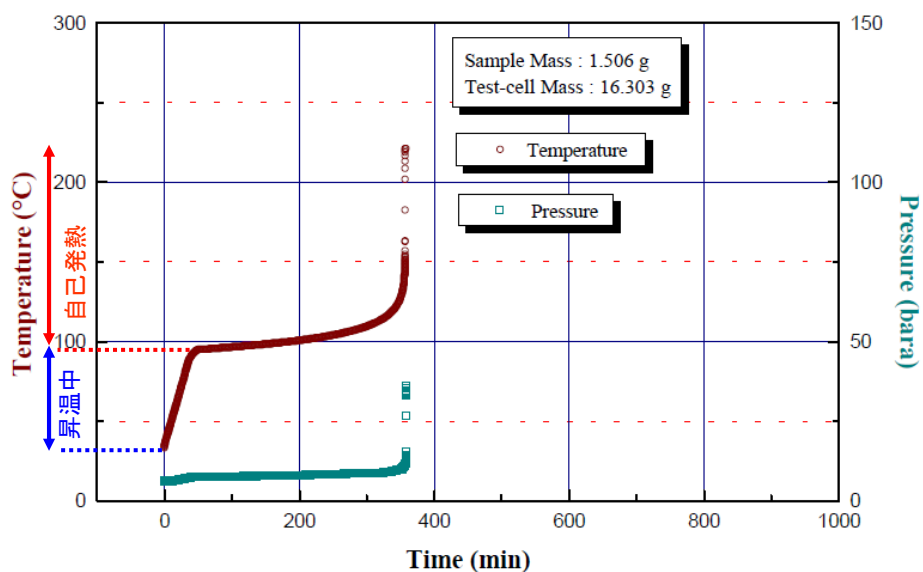
図4-6 小試合成液油層（前処理後）のARC測定結果（実測値）

ARC測定の結果、図4-6に示すとおり、断熱条件下において温度が上昇すると自己発熱が顕著になり、急激に温度が上昇し、同時に圧力も急激に上昇することが認められた。

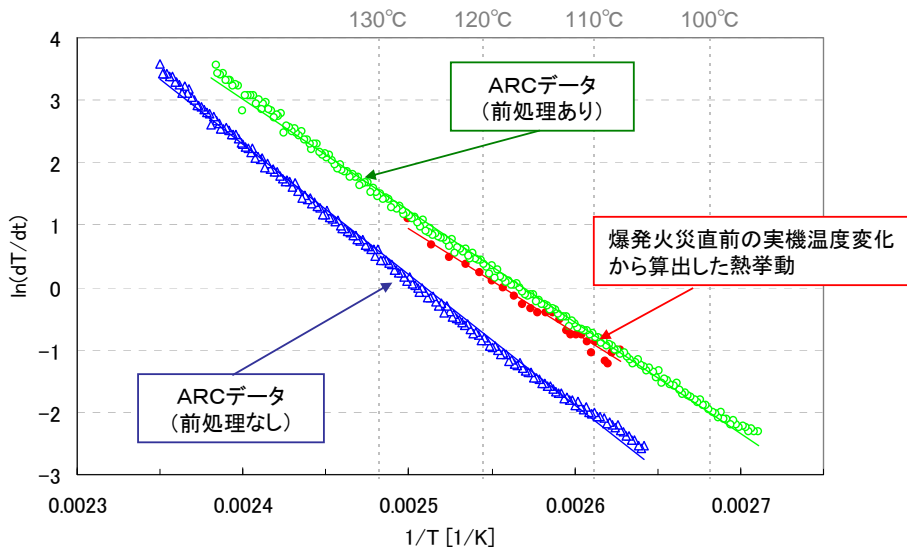
図 4-7 小試合成液油層（前処理なし、前処理あり）のARC解析結果と実機爆発火災時の温度変化との比較  
 ( $dT/dt$  の単位は [K/min]。比熱補正後)

次に、ARC測定データをアレニウスプロットで整理すると、図4-7、8の「前処理あり」の挙動が示すとおり、実機爆発火災時の温度変化と同様な熱挙動を示した。したがって、冷却コイルのない液相上部での温度上昇は、このような状態でHPOが熱分解して起きたと考える。

なお、前処理をしなかった場合には、図4-7に示すように、発熱速度に差異が見られた。

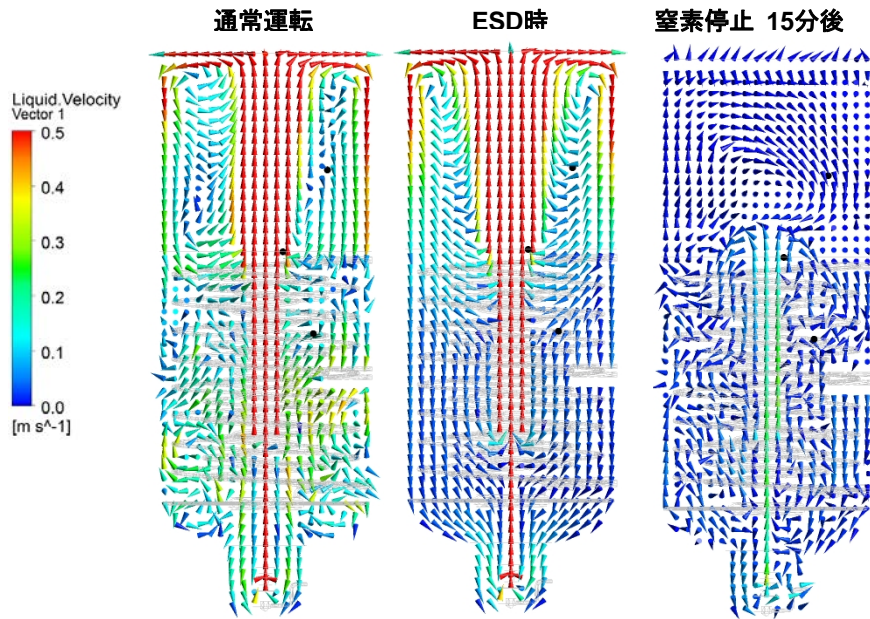
図4-9 液速度ベクトルの変化

攪拌用窒素停止後の流動状態を解析したところ、時間の経過とともに反応器内全域の液流動が低下し、窒素停止から15分以降はドラフトチューブ内で上昇流、コイル近傍でもわずかな流動が見られるものの、冷

却コイルのない液相上部の液はほぼ静止しており液相下部との液交換もないことが示された（図4-9参照）。

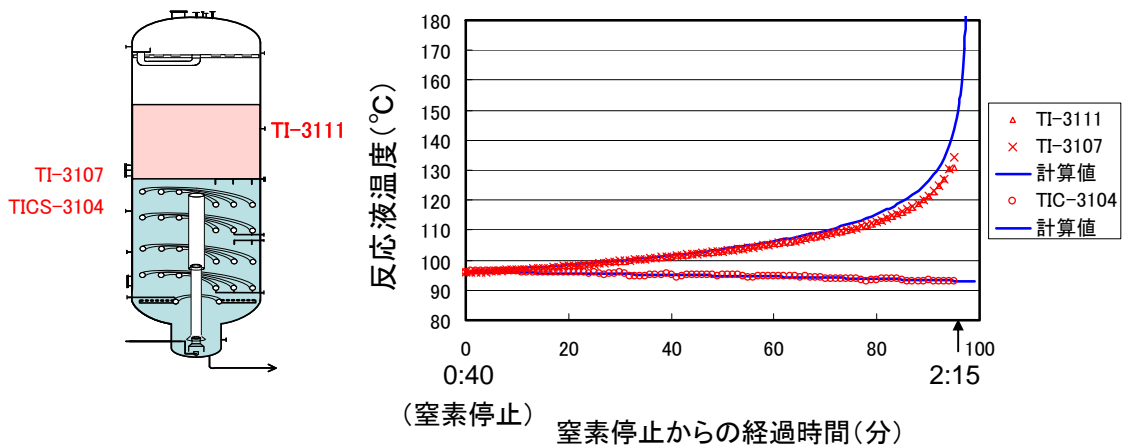
図4-10 窒素停止後の酸化反応器温度変化と計算結果の比較

さらに窒素停止後の液相上部と下部の温度変化を検証した。液初期温度は96℃とし、流動状態より液相上部と下部間の液交換がないと仮定し、HPO分解発熱や冷却コイル除熱等による熱収支に基づいて各部の温度変化を計算した。その結果、酸化反応器の温度の計算値は、事故当日の実測温度と同様な傾向となった（図4-10参照）。これより、液相下部は冷却されて温度が徐々に低下し、液相上部はHPOの分解反応により時間の経過とともに温度が上昇したと考える。

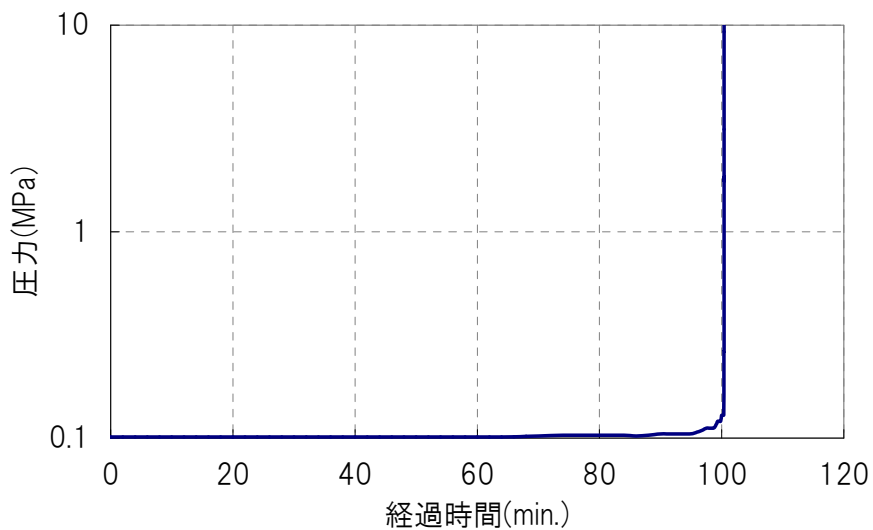
図4-13 圧力の経時変化推算

この2つの式を連立して解くことにより、攪拌用窒素停止後から破裂までの温度、ガス発生速度、圧力の経時変化について推算し、図4-13に示すとおり、最終的に圧力が10MPaを超える結果となった。

一方、酸化反応器破裂時の内部圧力は、FEMを用いた弾塑性解析及びマンホールボルトの破断応力から8MPa以上であったと推定しており、上記計算結果とあわせて、ガス発生による圧力上昇で反応器の破裂に至ったと考える。
