2010年4月23日
三井化学株式会社
下関三井化学株式会社

下関三井化学 三フッ化窒素充填場事故報告

三フッ化窒素（NF3）製造設備 F3/F4系充填場

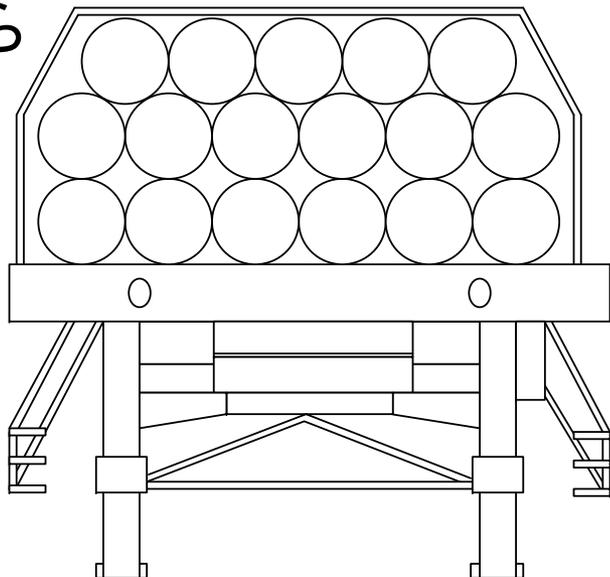
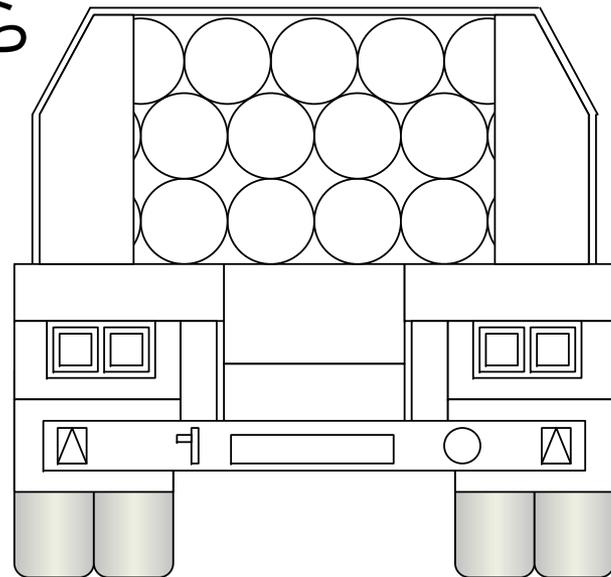
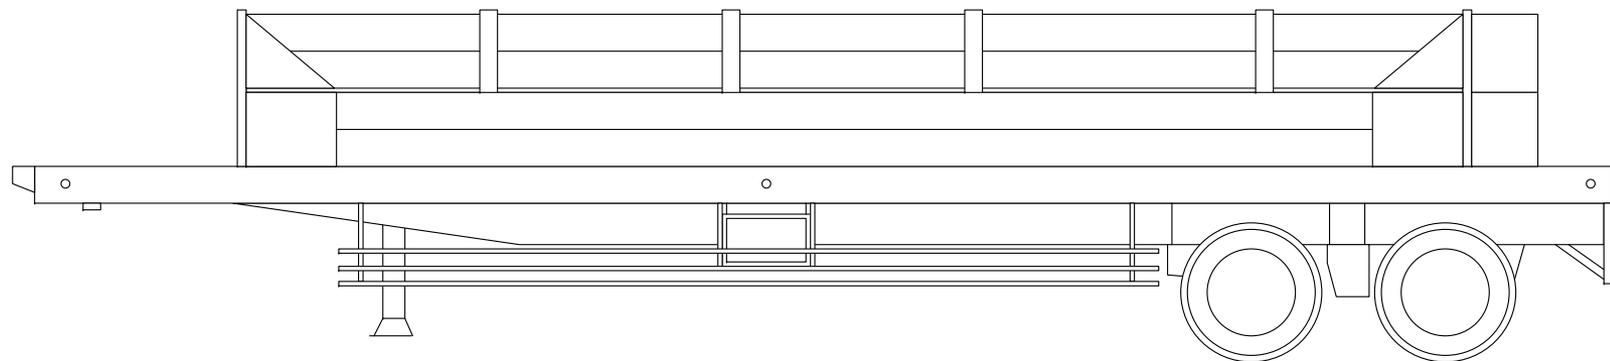
チューブトレーラー

複数の大型ガスボンベを一台の車輻に積載したガス輸送用車輻で、各ボンベを接続配管で接続しています。

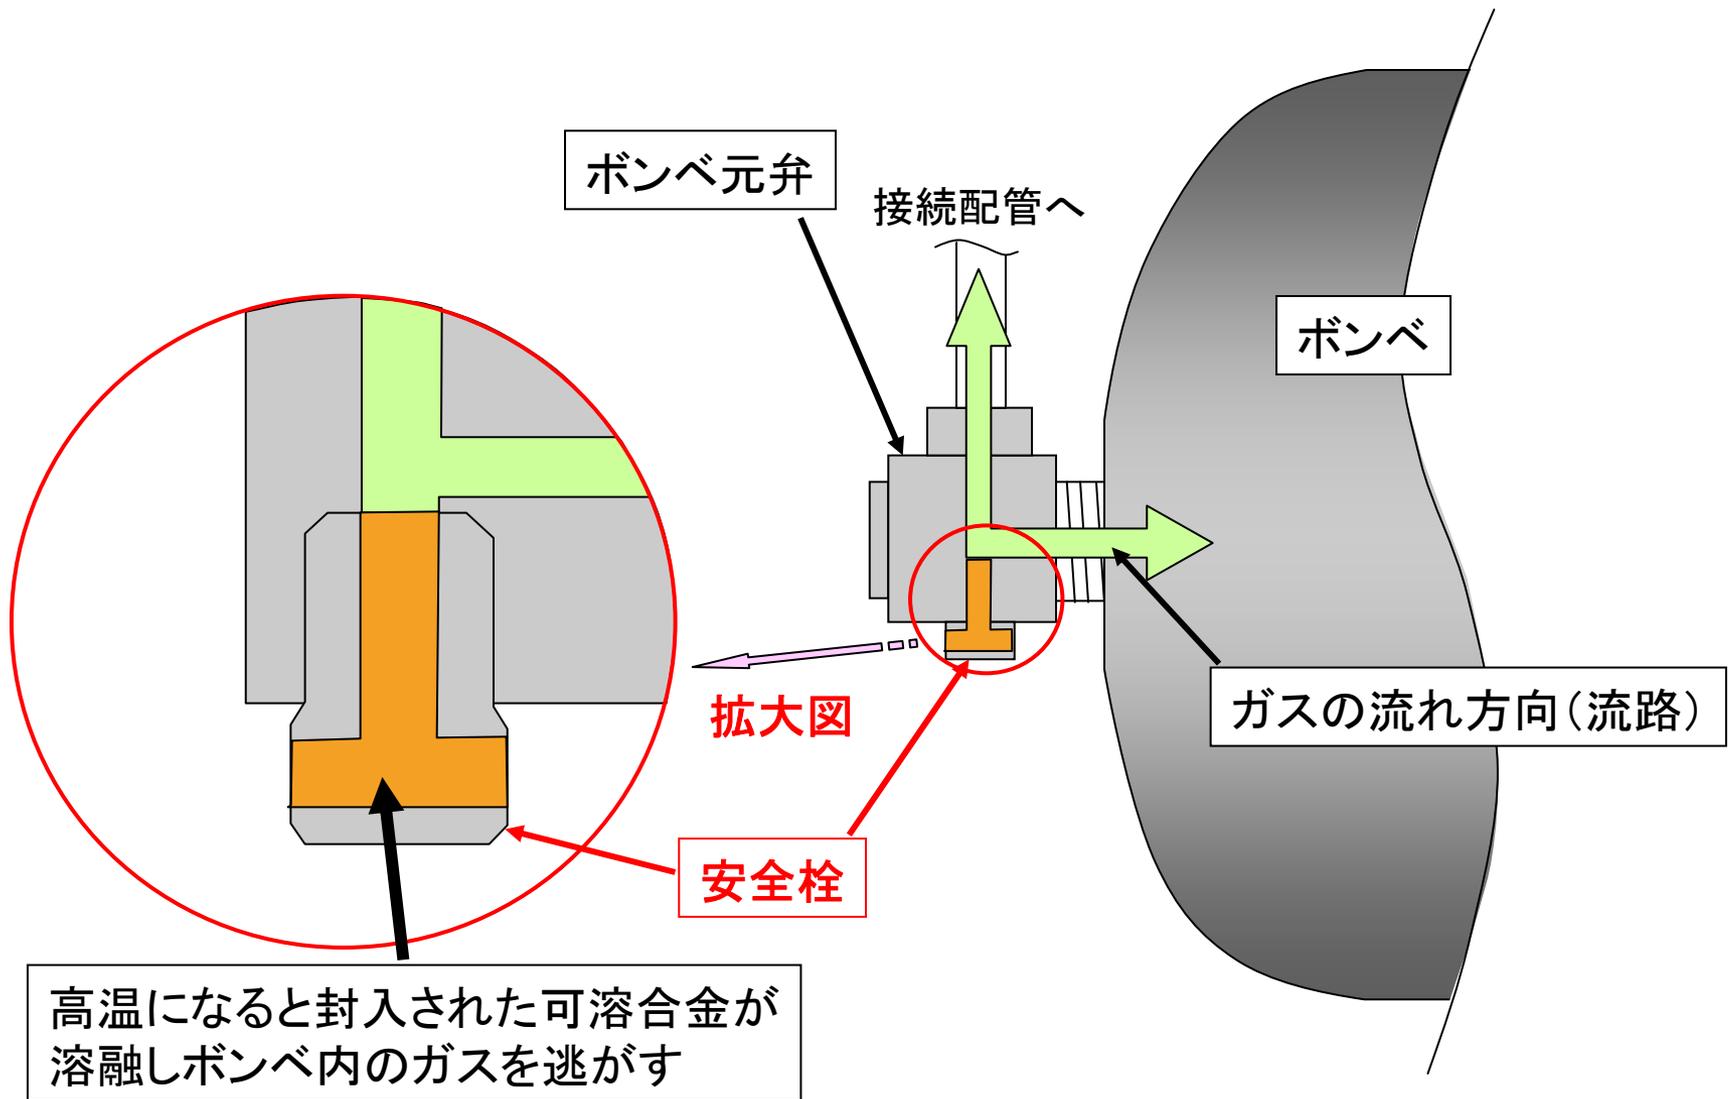
ポンベ元弁と安全栓

#16、#17のポンベ元弁から外部へ高速ガス流れが発生

元弁内流体摩擦による温度上昇

- ・流路表面のステンレスが反応
- ・シート部のフッ素樹脂が燃焼
- ・溶栓部のフッ素樹脂が燃焼

#16、17弁の
安全栓噴破
