三井化学株式会社 岩国大竹工場
レゾルシン製造施設 事故調査委員会 報告書

2013年1月23日

三井化学株式会社 岩国大竹工場
レゾルシン製造施設 事故調査委員会

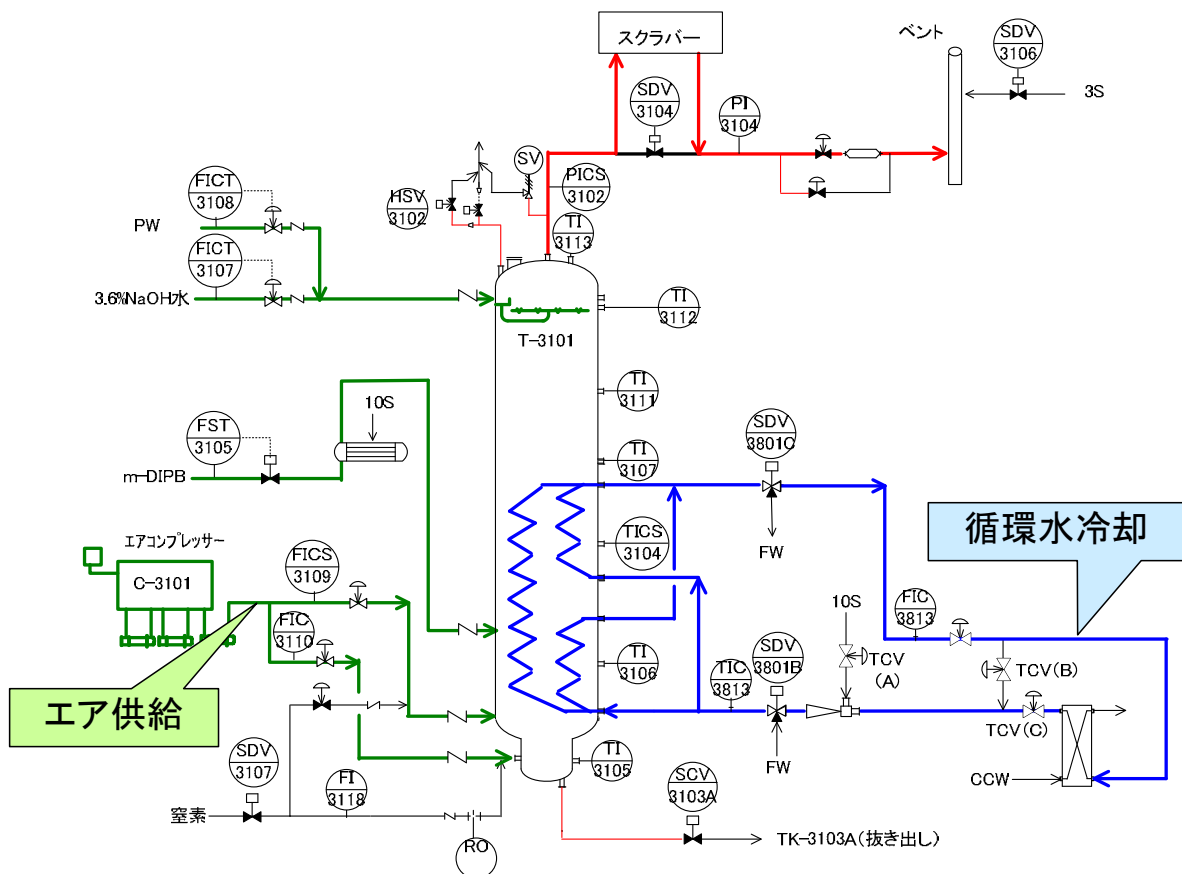
図4-1 通常運転時フロー (バッチ反応開始 ~ 4/21 23:32)

- 4月21日 23:20
- ・RS酸化反応器は順調に運転中。バッチ反応40時間に対して36時間が経過していた。
 - ・用役プラント停止の影響でスチーム供給が停止し、全工場に緊急指令(3キロスチーム使用プラントは停止)が発令された。
- 23:32
- ・RSプラントでは、緊急停止(RS ALL-ESD: Emergency Shut Down)スイッチを作動させた。インターロックは正常に作動し、エア供給は停止し、酸化反応を停止して爆発範囲を回避するため窒素供給が開始された。また、酸化反応器冷却水は循環水から緊急冷却水(FW)に切り替わった。

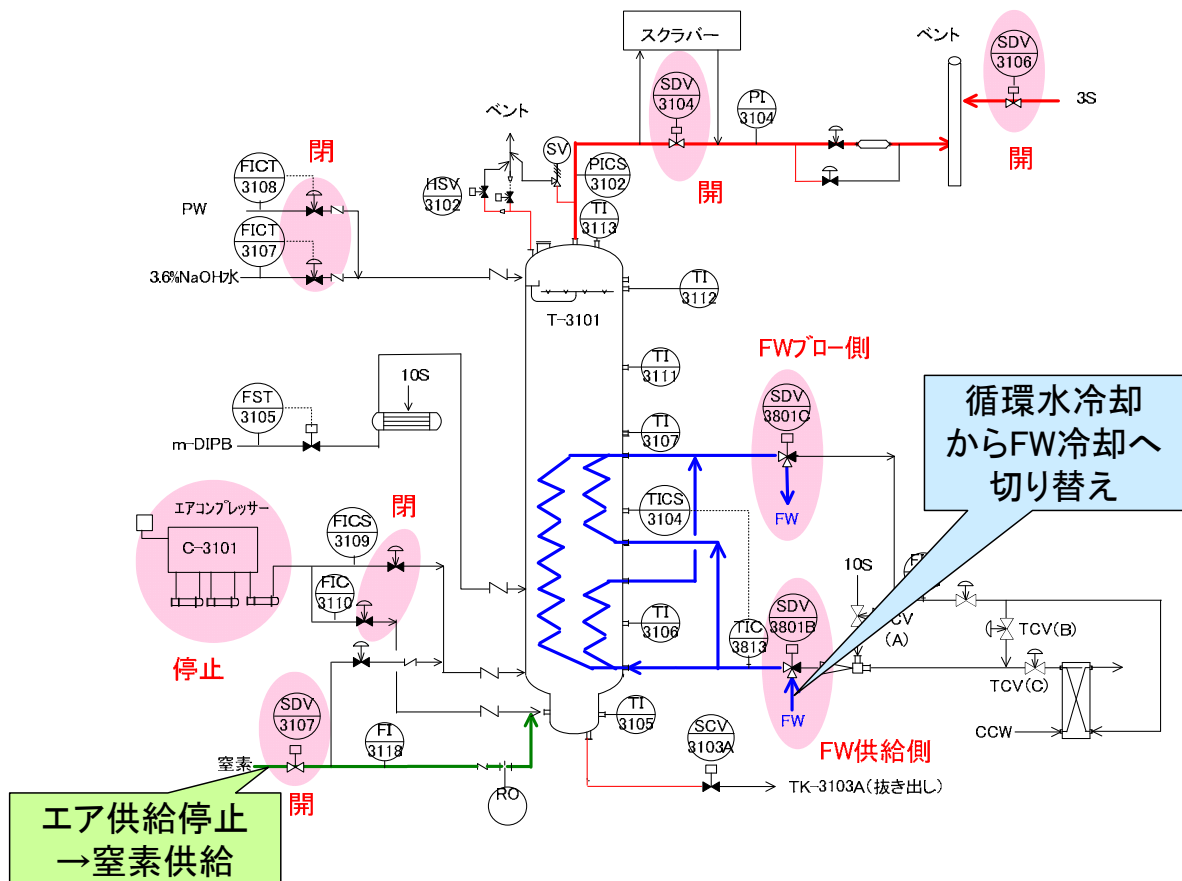
図4-2 ESD時（インターロック作動時）
のフロー（4/21 23:32 ~ 4/22 0:40）

- ~23:52
- ・インターロック作動後、液相下部温度（TICS-3104、冷却コイル有り）が下がっていないことから現場確認すると、FW現場圧力が0.3~0.4 MPa Gと低かった。FW圧力が低くFW流量が少ないため、温度が下がらないと考え、動力プラントにFWの昇圧を依頼し、動力プラントはFWを昇圧した。
- 23:56
- ・反応器温度が低下し始めた。
（図4-4 各温度トレンド参照）
- 4月22日 0:30頃
- ・FW昇圧後、液相下部温度（TICS-3104、冷却コイル有り）が若干下がり傾向であることを確認したが、冷却速度は遅いと感じ、通常運転バッチの酸化反応終了時の冷却操作経験からFWより循環水が冷えると考え、冷却水を循環水に切り替える判断をした。
- 0:40
- ・冷却水をFWから循環水に切り替えるため、インターロックを解除した。インターロック解除により、冷却水がFWから循環
