岩国大竹工場爆発火災事故に係る事故調査委員会報告書について

三井化学株式会社 岩国大竹工場  
レゾルシン製造施設 事故調査委員会 報告書

2013年1月23日

三井化学株式会社 岩国大竹工場  
レゾルシン製造施設 事故調査委員会

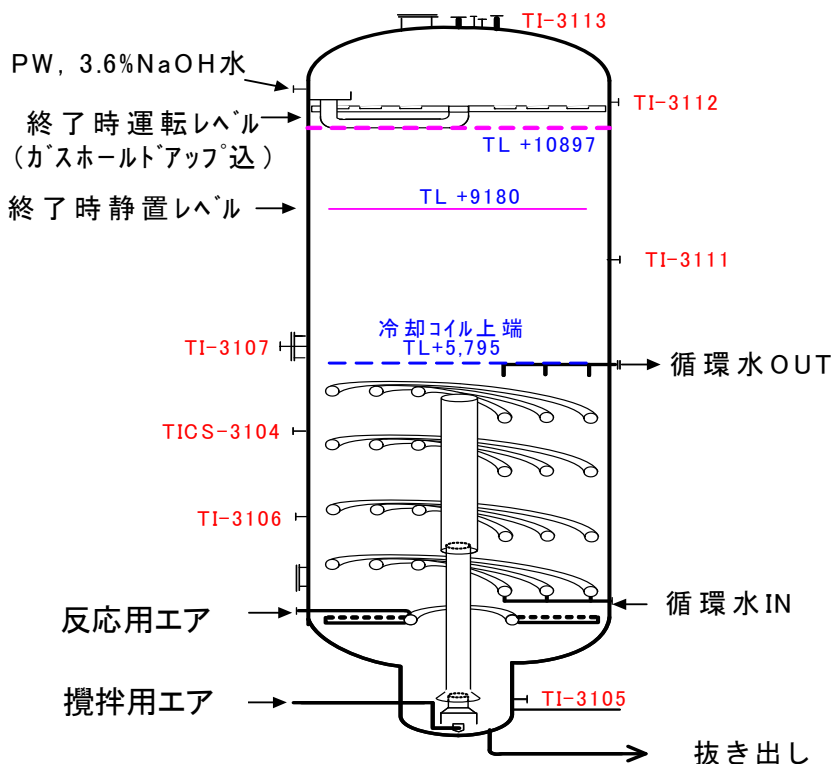
図3-2 酸化反応器仕様

これらの結果から、破裂時の酸化反応器内部の圧力は、設計圧力の $0.8\text{ MPa}$ よりも大幅に高い $8\text{ MPa}$ 以上に達したと推定され、圧力に耐え切れず、一度に破裂(延性不安定破壊)したと推定した。

材質	: SUS304L (クラッド)/SM490B
内径	: 5,150 mm
TL長	: 12,000 mm
内容量	: 288 m <sup>3</sup>
設計温度	: 125℃
設計圧力	: 0.8MPaG
コイル伝面	: 80m <sup>2</sup>

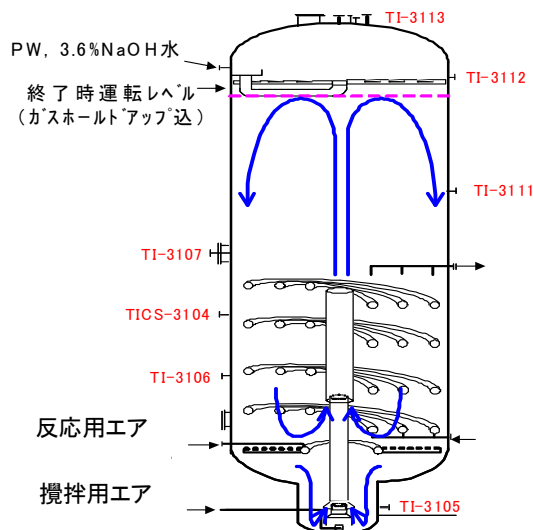
図3-3 酸化反応器攪拌のイメージ

酸化反応器には、内部に冷却用のコイルが設置されており、コイルのある酸化反応器下部の冷却コイル付近は冷却されたが、窒素停止により、液循環が停止し、コイルのない部分でDHPの分解と発熱が開始した。運転者は、冷却コイルが設置されている位置の温度を監視しており、それ以外の位置の温度が異常に上昇していることには気付かなかった。その後、運転者は酸化反応器の内圧上昇に気付いたものの、最終的に酸化反応器の温度、圧力が加速度的に上昇し、酸化反応器の破裂に至り、爆発火災となった。

反応器に供給されるエアには反应用と攪拌用があり、反応中のエアは、反应用+攪拌用で一定量フィードする。反应用エアは、スパージャーを通して細かい気泡で供給する。攪拌用エアは反応器の中央に設置したドラフトチューブ底部より供給し、エアリフト攪拌により液相全体を攪拌する。全体として、中央部が上昇流、器壁側は下降流となる。酸化反応器の攪拌状況を図3-3に示す。

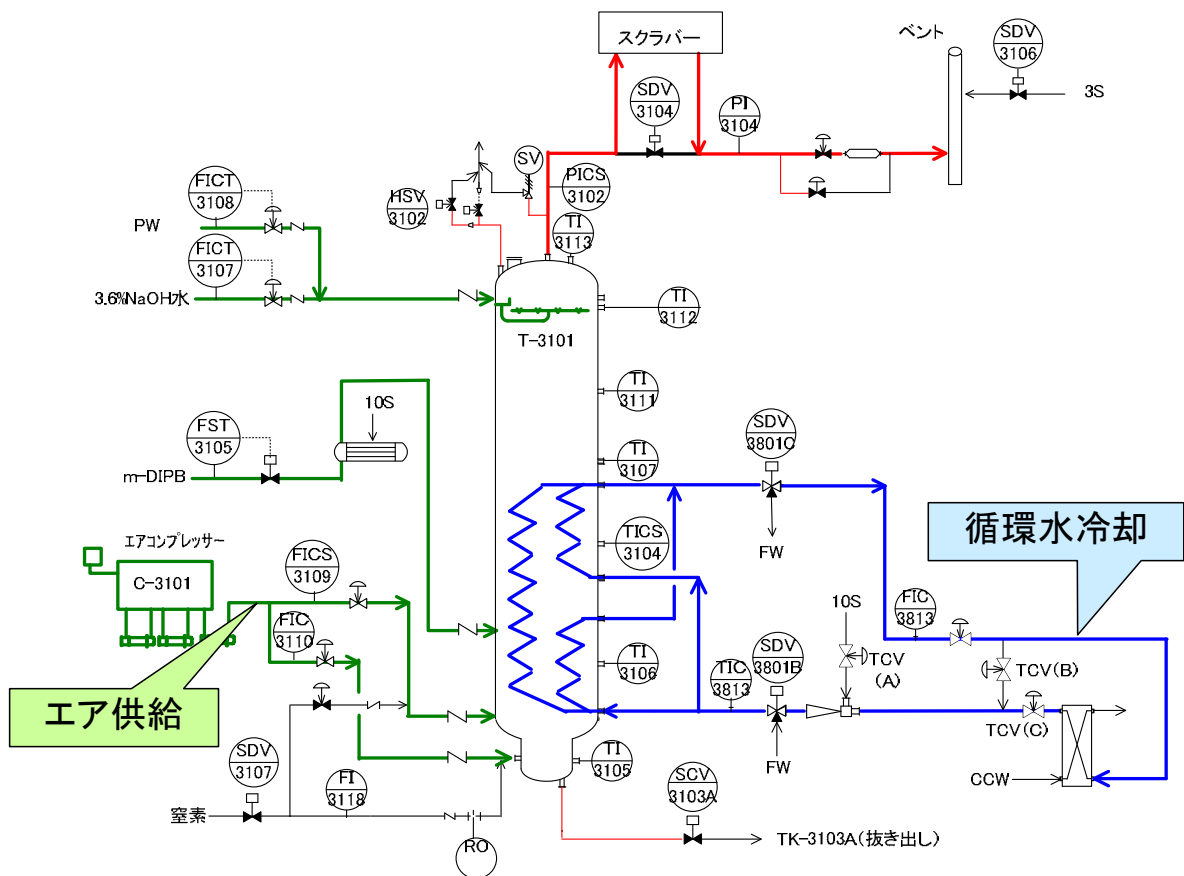
図4-1 通常運転時フロー (バッチ反応開始 ~ 4/21 23:32)

- 4月21日 23:20
- ・RS酸化反応器は順調に運転中。バッチ反応40時間に対して36時間が経過していた。
  - ・用役プラント停止の影響でスチーム供給が停止し、全工場に緊急指令(3キロスチーム使用プラントは停止)が発令された。
- 23:32
- ・RSプラントでは、緊急停止(RS ALL-ESD: Emergency Shut Down)スイッチを作動させた。インターロックは正常に作動し、エア供給は停止し、酸化反応を停止して爆発範囲を回避するため窒素供給が開始された。また、酸化反応器冷却水は循環水から緊急冷却水(FW)に切り替わった。

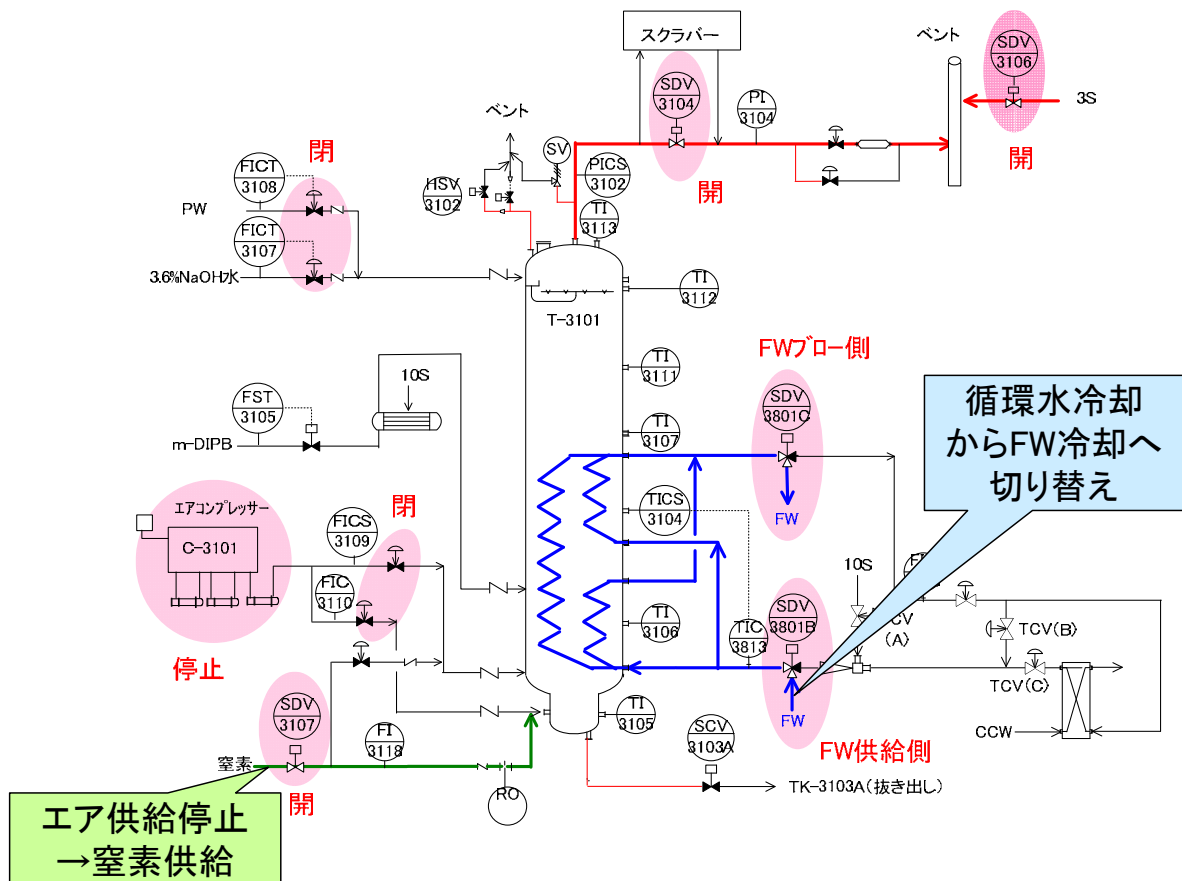
図4-2 ESD時（インターロック作動時）  
のフロー（4/21 23:32 ~ 4/22 0:40）

- ~23:52
- ・インターロック作動後、液相下部温度（TICS-3104、冷却コイル有り）が下がっていないことから現場確認すると、FW現場圧力が0.3~0.4 MPa Gと低かった。FW圧力が低くFW流量が少ないため、温度が下がらないと考え、動力プラントにFWの昇圧を依頼し、動力プラントはFWを昇圧した。
- 23:56
- ・反応器温度が低下し始めた。  
（図4-4 各温度トレンド参照）
- 4月22日 0:30頃
- ・FW昇圧後、液相下部温度（TICS-3104、冷却コイル有り）が若干下がり傾向であることを確認したが、冷却速度は遅いと感じ、通常運転バッチの酸化反応終了時の冷却操作経験からFWより循環水が冷えると考え、冷却水を循環水に切り替える判断をした。
- 0:40
- ・冷却水をFWから循環水に切り替えるため、インターロックを解除した。インターロック解除により、冷却水がFWから循環

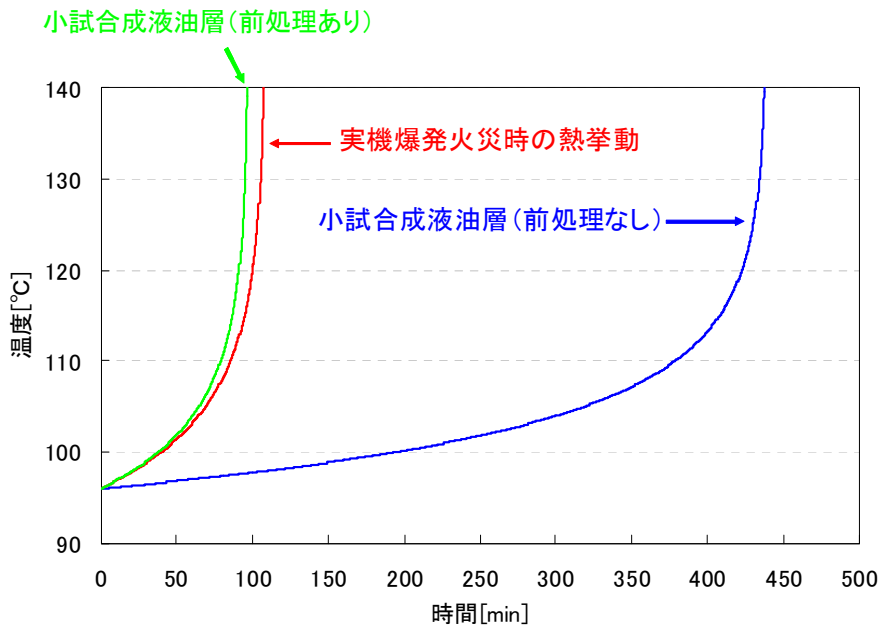
図 4-8 温度の経時変化（アレニウス式から推算）

次に、ARC測定データをアレニウスプロットで整理すると、図4-7、8の「前処理あり」の挙動が示すとおり、実機爆発火災時の温度変化と同様な熱挙動を示した。したがって、冷却コイルのない液相上部での温度上昇は、このような状態でHPOが熱分解して起きたと考える。

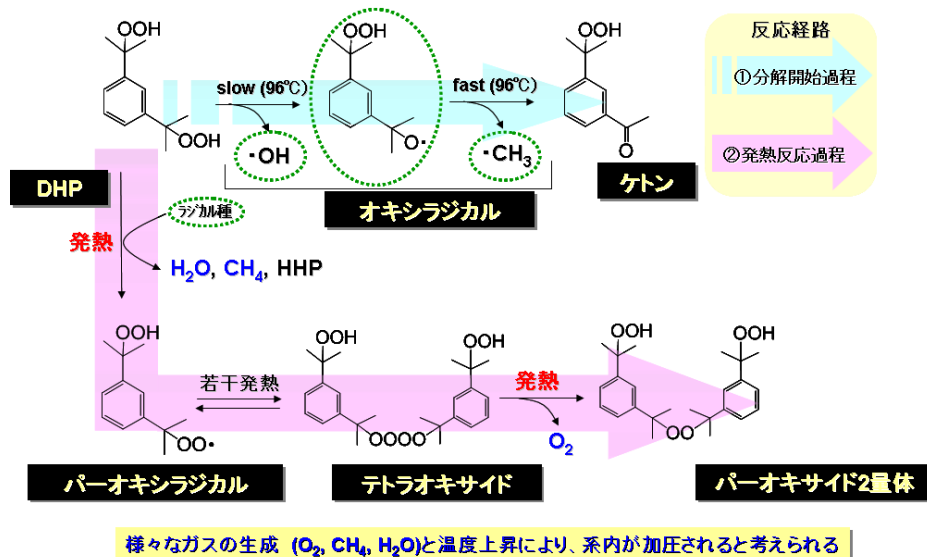
図4-11 計算化学により推定されるDHP分解反応機構

DHPの分解反応機構を計算化学的手法により推定した。図4-11に示すとおり、この中ではまず、ラジカル生成を伴うDHP分解開始過程があり、次にそのラジカルとDHPが反応することによりパーオキシラジカルさらにパーオキサイド二量体を生成する発熱反応過程がある。この発熱反応過程において、水、メタン、酸素のガス生成がある。小試合成液の熱分解実験によって確認したところ、生成するガス量は温度が高くなるほど増加する傾向にあり、その組成は、メタンが40-60%と主成分であった。(図4-12参照)

このことから、温度上昇に伴い、HPOの主成分であるDHPのラジカル開裂及び発熱反応が徐々に加速されていき、その際発生したガス成分が温度上昇とともに急増し、圧力を上昇させたと考える。
